台付シングルレバー混合栓 上面施工アダプター設置時の 注意点

不具合事例

対象：シングルレバー混合栓(上面施工用アダプター仕様)

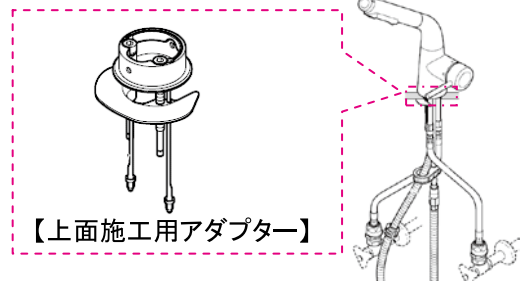
給水ホースが削られ水が漏れる。

上面施工用アダプターをセットする際、カウンター穴に対してずれた状態でセットすると、本体挿入穴が狭まった状態となります。その状態で水栓本体を強引に挿入したため、給水ホースが上面施工用アダプターのナット部及びカウンター角部で削れ水漏れするものです。

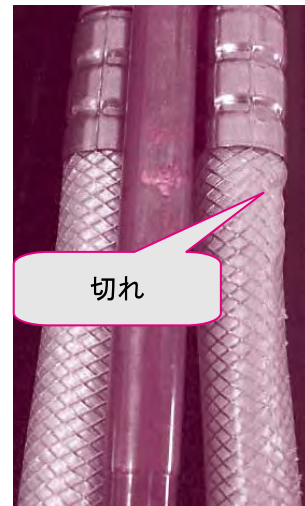
カウンターが見えている。

切れ

カウンターが見える状態で上面施工用アダプターをセットしない。

<ポイント>
ボルトの方向に
当たるまでずらす。
