施工・使用方法に 起因する トラブル防止情報

トラブル解消!!

創刊号できました!!

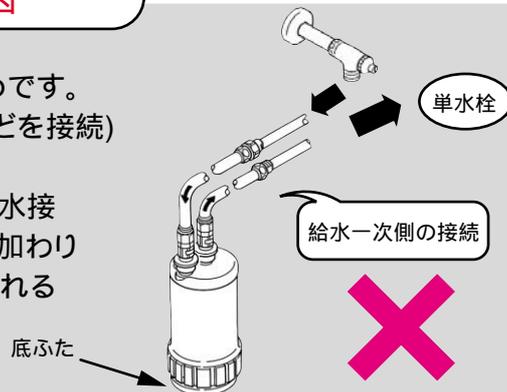
ビルトイン形净水器カートリッジが破損し、漏水した。

直接カートリッジへ給水一次側を直結したためです。
(カートリッジの先に一般単水栓又は製水機などを接続)

ビルトイン形净水器用カートリッジは、2次側給水接続仕様となっていますので、1次側圧力が常時加わりますと、カートリッジが耐えられず、底ふたが外れるなどして漏水に至ることがあります。

ビルトイン形净水器用カートリッジは、必ず当社専用水栓とセットで使用し、1次側圧力が常時加わることがないようにしてください。

専用水栓は、1次側接続管(1本)+2次側接続管(2本)が付いています。

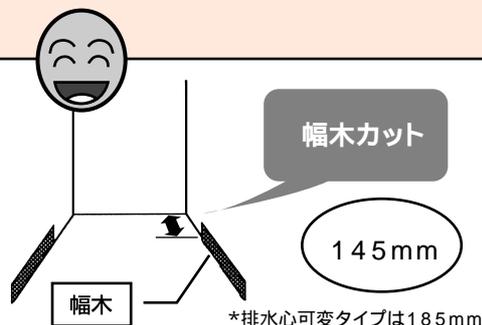
幅木をそのままにすると。。。

写真のように壁とキャビネットの間に、
「幅木厚み分」の「すきま」が発生して
しまいます。

詳しくは、2000-2001年度版設計
施工資料集の116ページにて、ご確
認ください。

幅木による「すきま発生」は
なくなります。

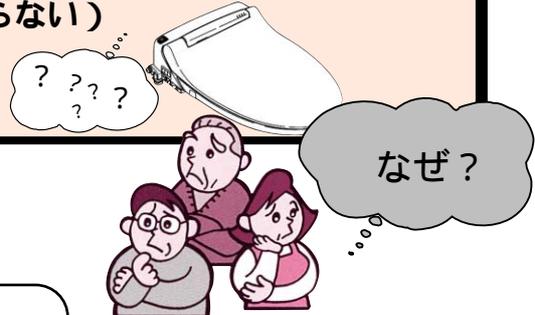
新品のウォシュレットが作動しない。
(電源プラグを入れたが電源が入らない)

ウォシュレット本体の「運転入/切」スイッチが押されていないためです。

本体設置後、お客様に引渡すまでに時間があるため電源プラグを抜いておくことがあります。その際、「運転入/切」スイッチを「切」の状態にして抜いた場合、電源プラグを再度差込んだ時も本体は「切」の状態となっているため本体が作動せず、故障と間違われるケースが発生しています。

お客様から相談がありましたら、運転(中)ランプが点灯しているかをご確認いただくように説明してください。

また、お客様に引渡すまでに時間があり、電源プラグを抜いておく時は、本体の「運転入/切」スイッチを「入」の状態(表示ランプが点灯している状態)にして電源プラグを抜き、電源プラグはお客様が見える位置に置いておくようにお願いします。

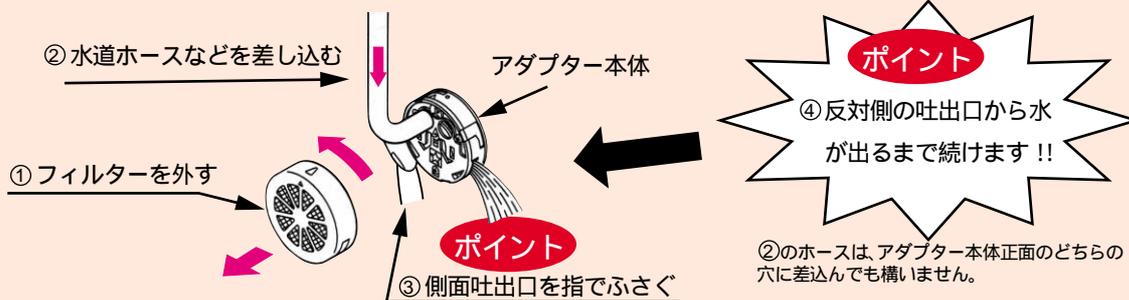
試運転時、浴槽に水を溜めたが追焚きができない。
(チェックサイン632が点灯する:リモコン付きタイプ)

循環ポンプへの呼び水が十分でないことが、原因の一つとして考えられます。

追焚き配管内の空気を排出しないと、ポンプが空運転状態となり浴槽水を循環させることができません。

循環ポンプに確実に呼び水を行ってください。方法は2通りございます。

- 1 呼び水チューブを使用して、循環アダプタから水が出てくるまで呼び水します。
- 2 水道ホースなどを使用して循環アダプタから呼び水します。

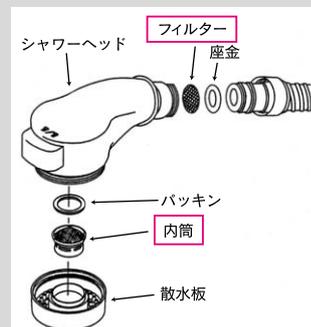
シャンプードレッサーのシャワー水栓の吐水量が少ない。

配管内のゴミがシャワーヘッド部に流れてきて、
フィルターまたは内筒にゴミが詰まった。

フィルター及び内筒に詰まったごみをブラシなどで
取り除いてください。

*シャワーヘッド固定具(右図)にも同内容のラベ
ルを貼っております。
*サーモスタット式水栓の場合は、止水栓部のフィ
ルターも点検してください。
