## 施工・使用方法に 起因する トラブル防止情報

トラブル解消!!

## 目 次

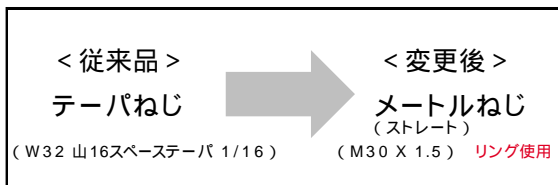
**下図A部のねじの仕様を変更していますので、従来のアダプタ(品番:TN54-9X他)は使用できません。**

\* 現場のタイル割りの関係などで接手の長さ違い品が必要になる際は、ご注意ください。  
接手長さ違い部品は、近日中に品揃えする予定にしておりますので、改めてご案内します。

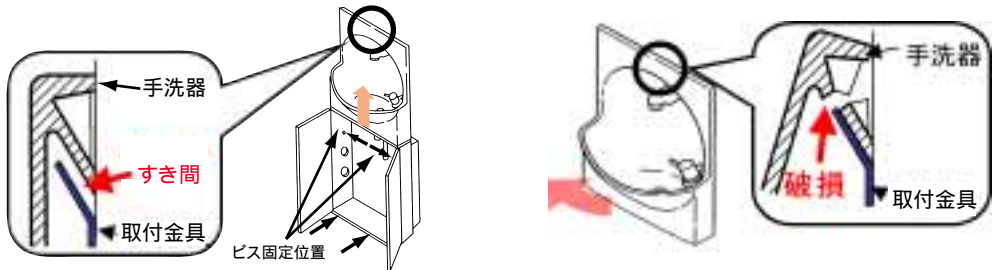
1. 水栓金具のハンドル操作時に手洗器がガタつく

2. 施工時に手洗器の取付金具ひっかけ部が破損する

1. キャビネットのビス固定位置が高いため手洗器が浮き、取付金具との間にすき間ができたためです。

2. 手洗器を取付金具に差込んだ後にキャビネットを取付けようとし、手洗器下側を手前に引っ張ったためです。

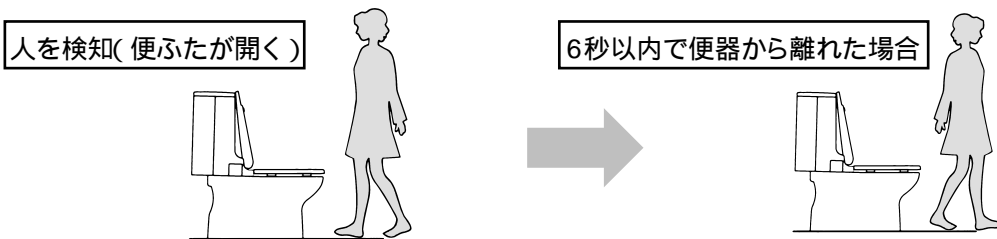
便座・便ふたが自動で閉まらない・閉まっていないことがある。

人を検知している時間が6秒以上ないと、  
便座・便ふたは自動では閉まらないようにしています。

例えば... お手入れやトイレトイレットペーパー交換時

**「取扱説明書」に当内容は記載しておりますので、お客様から相談があった際はご説明願います。(リモコンのオート開閉のスイッチが入っているかも合わせてご確認ください)**

便座に座った時間、便器の前に立った時間が短い場合(約6秒以下)は便ふたは自動的に閉じません。  
その場合はリモコンのスイッチで閉じてください。

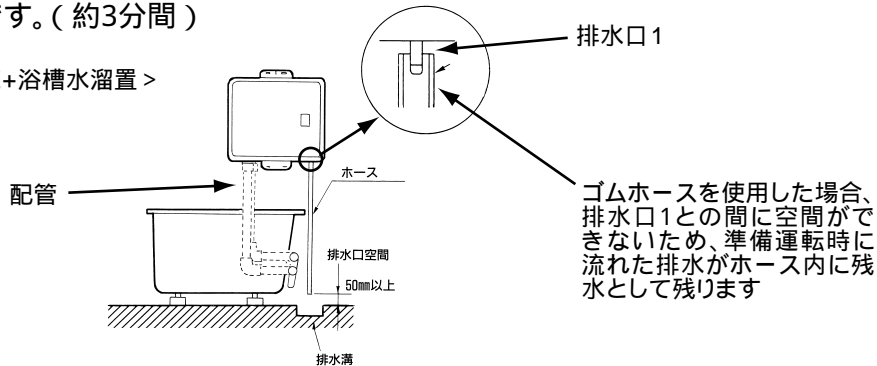
< ホース接続+浴槽水溜置 >

浴槽に水を張ったまま一晩放置すると  
浴槽水位が1～2cm下がる。

ブローバスEキットは、スイッチ操作終了後6時間経過すると、機能部内の三方弁が作動し配管内の残水を浴槽内に排水するようにしています。しかし、排水口1をゴムホースで接続している場合、ホース内の残水により、排水時サイホン現象が発生し、配管内の残水と浴槽の残り湯が排水口1から外へ排水されるためです。(約3分間)

お客様から相談があった際は、上記原因をもとに浴槽の漏水ではないことをご説明ください。(3月出荷品から取扱説明書に注意書を同封するようにしています)

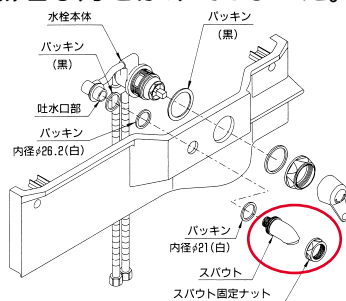
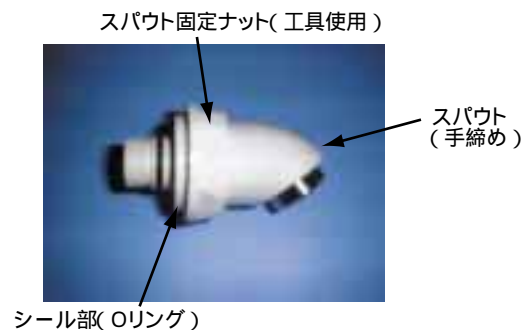
スパウト取付け後、スパウト部から漏水した( Oリングに傷が付いた )、  
またはスパウトにクラックが入った。

- ① スパウト先端を真下に向けようとして、スパウトをねじ込みすぎた。
- ② スパウト固定ナット締め付け後、スパウト先端を真下に向けようとして無理な力をかけてしまった。
