施工・使用方法に 起因する トラブル防止情報

トラブル解消!!

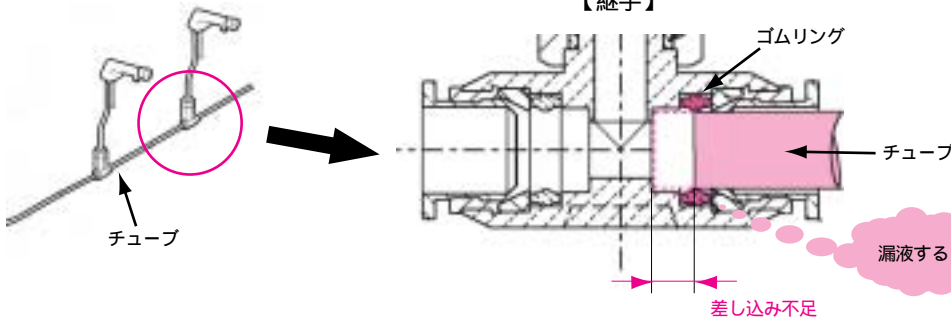
水石けん用チューブの差し込みが不十分なためです。

ゴムリングを通過していないためシール不良となる。

水石けん用チューブは最後まで確実に差し込んでください。

ゴムリングの抵抗のため途中で
重くなるが、最後まで押し込む。

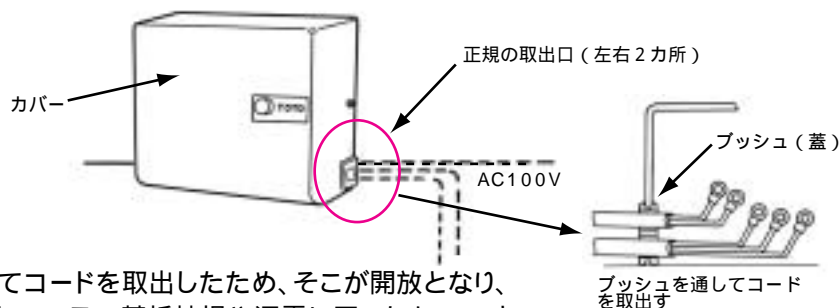
正規の取出口以外からコードを取出したためです。

カバーを切り欠いてコードを取出したため、そこが開放となり、
埃が侵入してコントローラの基板焼損や漏電に至ったものです。

コードは、必ずカバーに設けている**左右どちらかの
取出口**から、プッシュ(蓋)を通して取出してください。

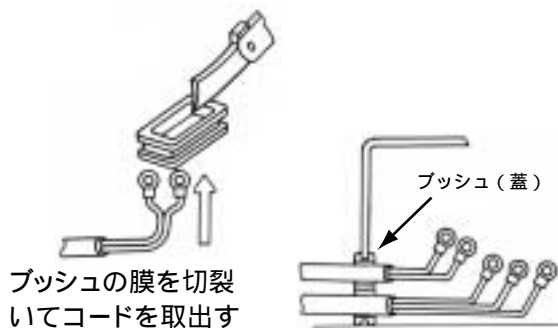
埃は空気中の水蒸気を吸込む
ため、焼損の原因になります。

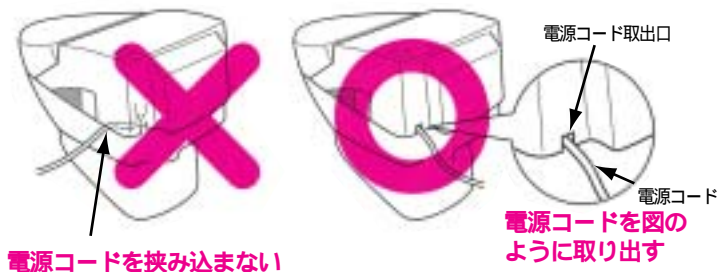
電源コードがウォシュレット本体と
便器の間に挟まっている。

電源コードを「電源コード取出口」に通さなかったためです。
(コードが問題なくコンセントに届くため、挟み込んでいることに気付かなかった)

電源コードは、必ず「電源コード取出口」に通してください。

ウォシュレットを取り付ける際、電源コード
を便器との間に挟み込まないでください。

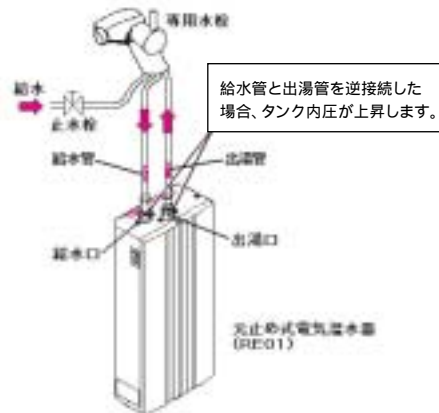
給水管と出湯管を逆接続したためです。

給水管と出湯管を逆接続すると、給水口側にある定流量弁が湯路を塞ぐ形になるため、給水元圧がタンク内に大きくかかるようになり、樹脂製タンクが割れたものです。

元止め式専用水栓を使用しなかった場合も、タンクが変形し、漏水に至ります。
(沸かし上げ時の膨張水が排出できず、タンク内圧が上昇)

給水管と出湯管は、逆接続にならないように正しく接続してください。

専用水栓の給水・出湯管と電気温水器の接続口には、給水と出湯を示すラベルを貼っています。それぞれのラベルが一致していることを確認して接続してください。

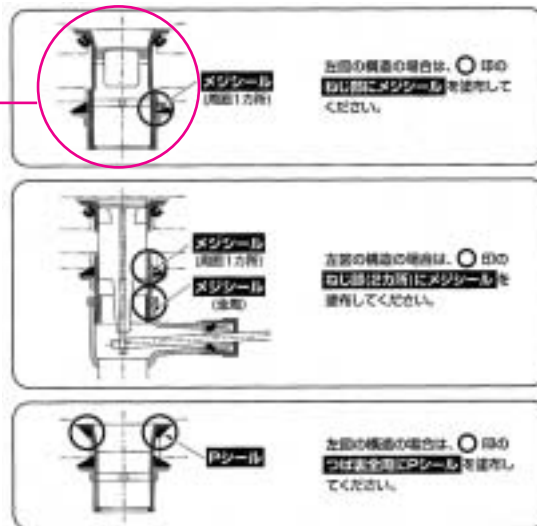
洗面器の排水金具取付け部から漏水する(涙漏れ)。

排水金具ねじ部にメジシールまたはPシールが塗布されていないためです。

ねじ部上方に必ずメジシールまたはPシールを塗布し、シールしてください。

① 上方(三角パッキンの当たる部分)に少量塗布。

② 三角パッキンを挿入。

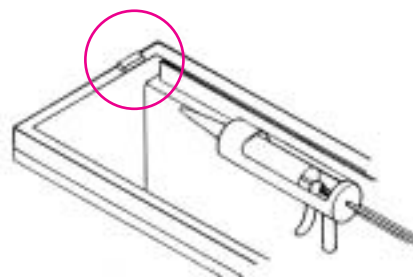
縦枠とピット接合部のシリコンコーキングが
十分ではなかったためです。

以前施工説明書でガイドしていた
方法では、シリコンを充填できたか
確認しづらかったことも起因して
いると思われます。

縦枠下部の穴(8)にシリコンを注入。

*縦枠下部の穴(8)からの充填は不要です。

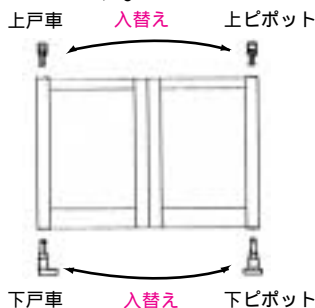
ピボットと戸車を入替えていないためです。

折戸は、右吊元の状態で出荷されますので、左吊元にする場合、ピボットと戸車を入替える必要があります。

*吊元を入替えたのに倒れる場合は、ピボットストッパー部がレール切欠にうまく掛かっていないことが考えられます。

左吊元にする場合、ピボットと戸車を入替えてください。

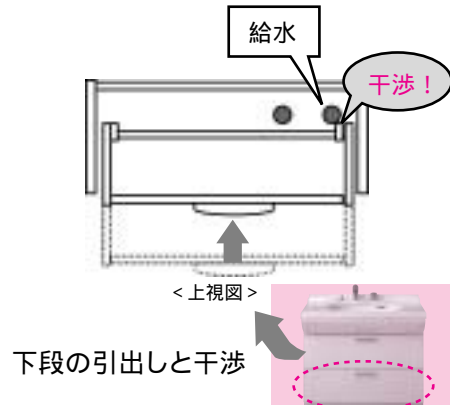
給水位置の誤記により発生する不具合
