# 施工・使用方法に 起因する トラブル防止情報

### <施工起因トラブル情報>

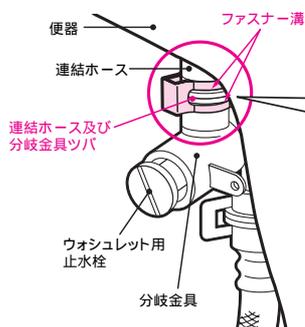
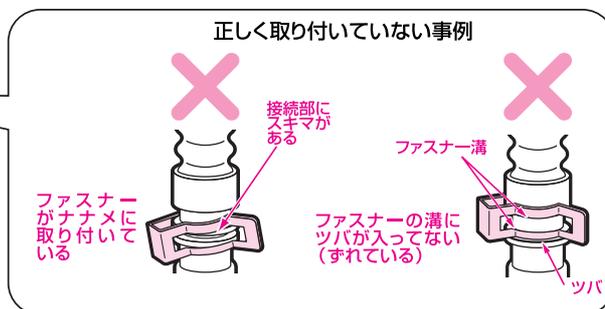
ネオレストSDを取り付けたが

- ① 分岐金具に連結ホースが差し込めない。
- ② ウォシュレット側のみ水が出ない。

ファスナーが**正しく取り付けしていない状態**で止水栓を開け、緊急止水弁が作動して圧力が封じ込められたためです。

分岐金具内の圧を開放すれば接続が可能になり、ウォシュレット側へも給水できるようになります。圧を抜いて正しく施工しなおしてください。

- ① 止水栓を閉めてください。(ウォシュレット用止水栓は開けたまま)
- ② 便器洗浄カバー(つまみ)を操作してください。
- ③ 分岐金具と連結ホースを接続しファスナーを正しく取り付けてください。

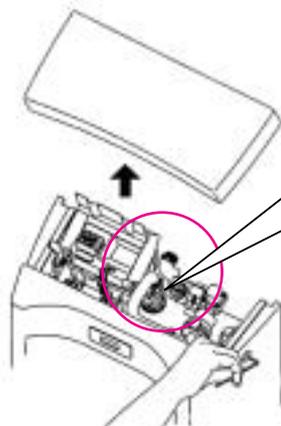
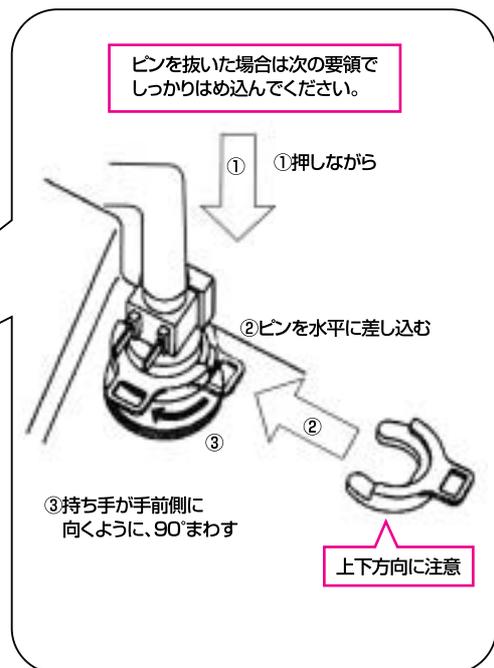
自動洗浄小便器において、小便器底面周りが少量の水で濡れた。

バルブユニットのピン※(樹脂製Cリング)を、

- ① 施工中に誤って引き抜いてしまった。
- ② 施工中に誤って90°まわしてしまいロックが効かなくなって外れてしまった。

ピンが外れた場合には、次の手順で  
しっかりとめ込んでください。

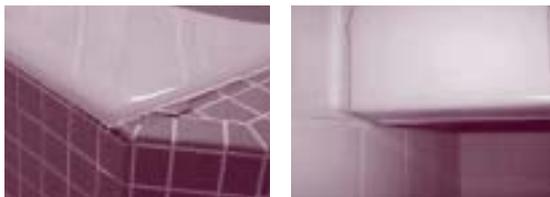
施工後に、浴槽リムが割れた・タイルが割れた・エプロンが飛び出した。

※ 写真はタイル割れとエプロン飛び出しの例です。

浴槽リム部と建築躯体との間にクリアランスを確保せず、モルタルなどで埋め戻しされている場合に浴槽が膨張収縮し、タイル・エプロンに応力が加わったためです。

浴槽の設置は建築躯体から必ず**3mm以上**クリアランスを設けた上で目地シーンを充填してください。

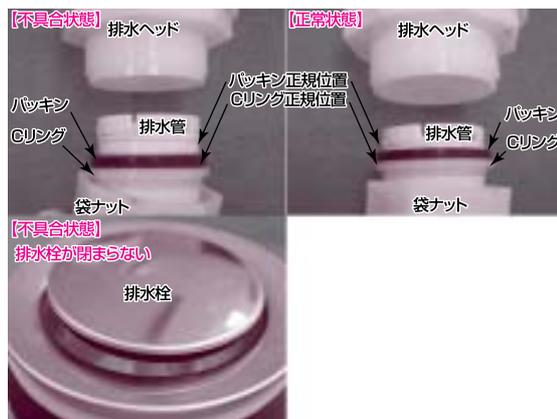
ポップアップ排水栓を操作しても排水栓が完全に閉まらず、洗面器に水が溜まらない。

排水ヘッドと排水管の接続部にあるCリングとパッキン位置が、正規位置より下方にずれている状態で袋ナットを締め込むと、排水管が上方へセットされることとなります。

その結果、排水栓の支持位置も上方になり、排水栓が閉まらなくなったためです。

排水管を取り外し、Cリングとパッキンを正しい位置へセットし直してください。

Cリングとパッキンが袋ナット内に入り込んでいますので、取り外し難いことがあります。取り外した後、パッキンに傷などがないか、確認をお願いします。(漏水の原因になります!)

パッキンに傷がついた場合は、新品に交換して下さい。

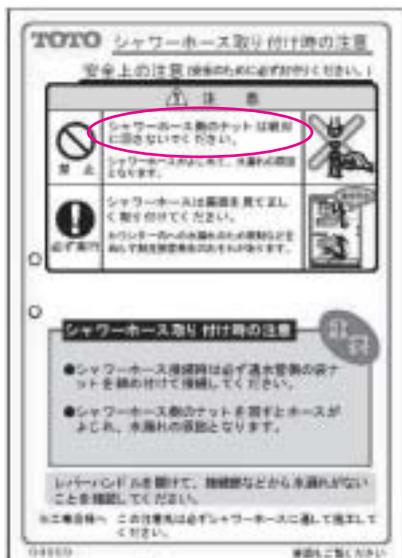
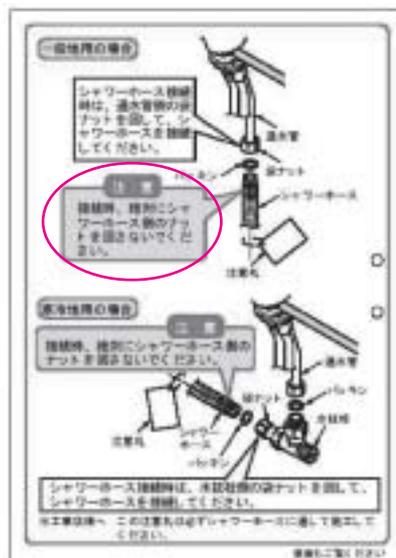
シャワー吐水量が少ない、あるいはシャワーホースより漏水する。

シャワーホース接続時に通水管側の袋ナットを回さずにシャワーホース側ナットを回したために、インナーホース（シャワーホースの中にあるゴム製のチューブ）がよじれてしまったためです。

シャワーホース側ナットを固定し、  
通水管側袋ナットを締め付ける。

製品に同梱している注意札をよく  
ご覧になり、必ずお守りください。

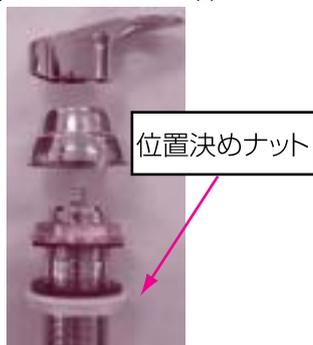
(2) シングルレバー部

洗面化粧台「あごがれ」(コンポーネントJシリーズ)の水栓(シングルレバー)のレバー部分が外れた。

二種類(厚み:7mm, 17mm)のカウンターに応じ、現場にて調整する「位置決めナット」が調整されていないためです。

(3) レバー部拡大  
(レバーがカバーに当たり外れる)

商品に同梱の「施工説明書」やシングルレバーに巻き付けてある「注意札」の内容に従って、取付けてください。

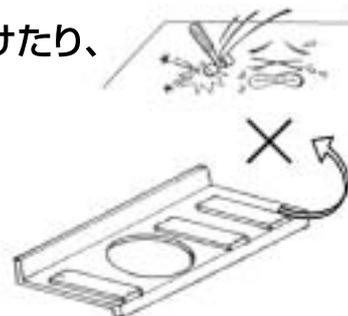
**施工の際には、カウンターの裏面塗装を傷つけないように注意してください。**

塗装を傷つけると、右の写真のようにカウンター表面が影のように見えてしまいます。

- ① カウンター裏の塗装面をぶついたり、擦ったりしないでください。
- ② 接着されている合板を剥がさないでください。

**万一、塗装がはがれてしまった場合には、下記の補修用塗料を準備しておりますのでお問い合わせください。**
