## オクターブ水栓 ホースガイド取り付け時の注意点

### 不具合事例

対象：オクターブ水栓  
(TL488EF型、TL488FR型)

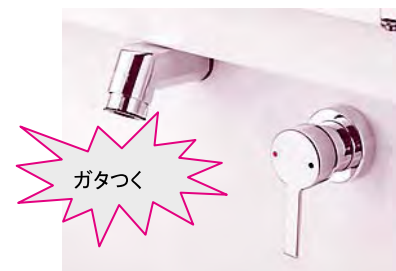
ハンドシャワー収納時などに、  
ハンドシャワー全体がガタつくものです。

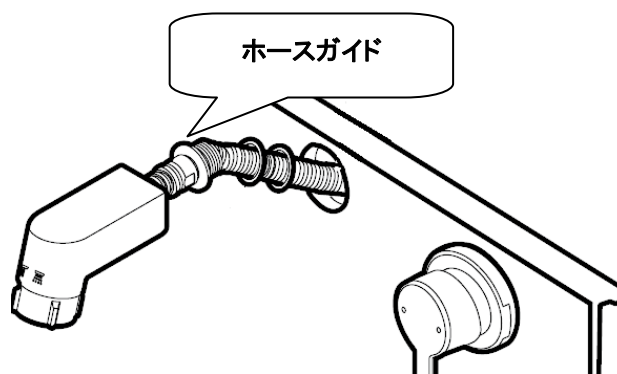
ホースガイドを取付ける際に同梱している  
締め付具を使用しなかった為、  
締め付けが不十分になり、ホースガイド  
が緩みガタつきが生じるものです。
