洗面所用シングルレバー混合栓 本体位置調整のお願い

対象：上面施工タイプ洗面所用シングルレバー混合栓
(TL380A型、TL380N型、TL380S型)

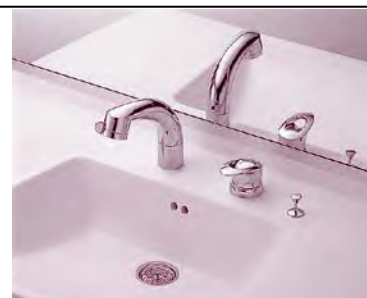
レバーハンドル操作時、ハンドルと本体が干渉したり、ハンドル操作が固くなったり、場合によってはハンドルが外れる。

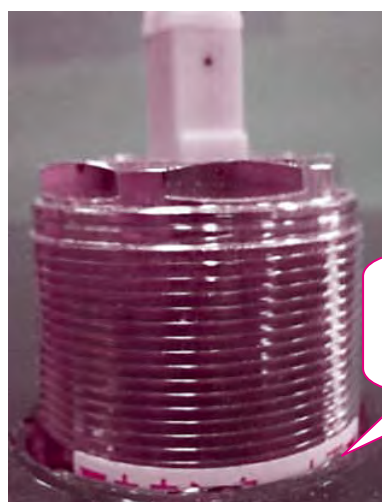
カウンター上面合わせ位置

水栓本体をカウンターに取り付ける際、水栓本体のカウンター上面位置にカウンター上面が合っていないための不具合です。

カウンター上面の合わせ位置が合っていない
