# Hi-Gキッチン用シングル混合栓 「新型上面施工アダプタ」増し締めのお知らせ

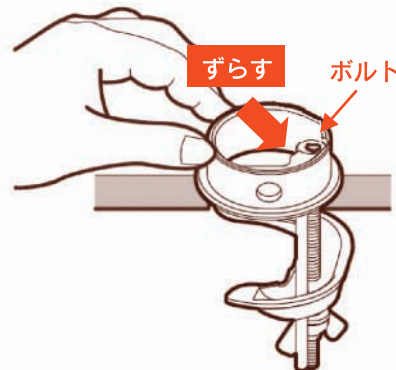
ノーマルタイプ(TKHG31型)

ハンドシャワータイプ(TKHG32・38型)

1. 新型上面施工アダプタのボルトがカウンターに当たるまでずらしてください。その際、アダプタの方向に注意してください。
