「シングルレバー混合栓テーパリング接続部からの漏水」のお知らせ

対象:テーパリング仕様【給水(湯)パイプ銅タイプ】シングルレバー混合栓

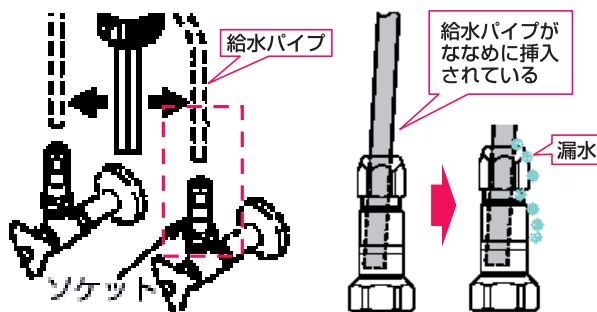
給水(湯)パイプとソケット(逆止弁)の接続部から漏水する。

- 給水管とソケット接続時、
- ①給水・給湯パイプをソケット付近で曲げたため。
 - ②ソケットに対してななめに挿入し、偏った状態で接続したため。
 - ③シール面に偏りが生じ、シール力が低下したため。
- 漏水に至った。

ソケットに給水・給湯パイプをまっすぐ差込む。

差込部は、差込代とソケット上部より20mm程度直管部を確保する。

- 給水・給湯パイプの抜け防止のため、パイプの差込代は約25mm確保してください。
- 給水・給湯パイプからの水漏れを防止するため、差込代(25mm)とソケットから20mmの直管部は必ず確保してください。
- できるだけ直管部が長くなるようにしてください。また、給水・給湯パイプがつぶれないように注意してください。

パッキンのシール部は、パイプを曲げたり変形させないでください。水漏れのおそれがあります。
