TOTO

施工・使用方法に 起因する トラブル防止情報

大便器や小便器、水栓金具の「凍結破損」について

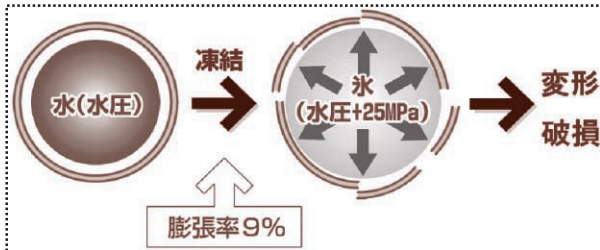
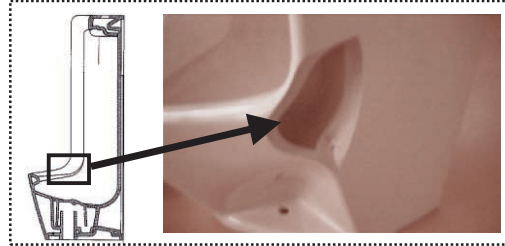
- ①水が凍ると体積が約9%膨張します。
- ②器具内部では、増えた体積の逃げ場がないので、「水圧+25MPa」の力が内部に加わります。
- ③それによって陶器の破損、水栓金具本体の膨れや変形、亀裂が生じます。

- ①凍結予防を行なえる寒冷地用器具の使用をおすすめします。
- ②長期間ご使用にならない場合などは、溜水部の水を抜いてください。あるいは不凍液を入れていただくなどの対策を行うことで陶器の破損を防ぐことができます。

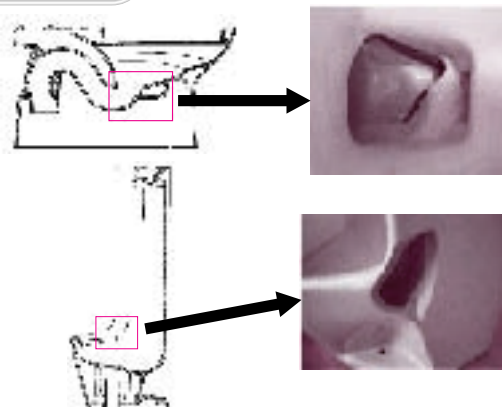
冬の寒い日に、便器のトラップや通水路が破損した。

便器内の留水が凍結して膨張したためです。(凍結破損)

凍結が進むと膨張によって、溜水の体積が増しその圧力によって陶器が破損します。

- ① 洗浄水が表面張力で水出し穴周囲に残る。
- ② その水が凍って水出し穴が塞がれる。
- ③ 次回洗浄時に通水路内に水溜まりができ、凍結で破損する。

寒さが厳しい地域や氷点下になることが予想される場所には、寒冷地用器具（便器・タンク・フラッシュバルブなど）をご使用し、適切な凍結対策を実施するようにご説明ください。

※ 長期間で使用にならない場合などは、溜水部の水を抜いておく。あるいは不凍液を入れていただくなどの対策をご指導ください。
なお、不凍液をご使用の場合は、別途回収処理が必要になります。
