TEN クラフトマンニュース 第85号

(ザ・クラツ、ミッテ共通) フロアキャビネット全般

扉が閉まりきらない事象について

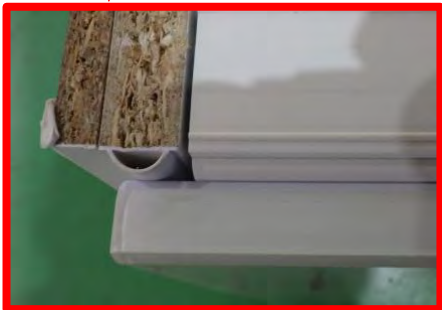
扉がパッキンと当たっている

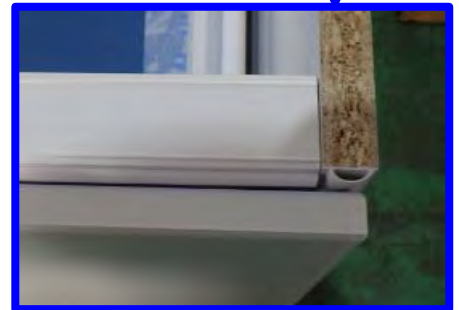
床の不陸や壁面の凹凸の影響によりキャビネットにねじれが発生すること、本事象が発生する恐れがあります。

・扉がパッキンと当たっていない
・隣接する扉と前面がそろわない

※ギャラリバーである程度の調整は可能

ご購入いただきましたお客様のためにも正しい姿でお引渡しいただきますようご協力お願いします。
