# 清水器カートリッジ取付け時の注意点のお知らせ

対象品番：TK300BNX、TH634N、TH634RR、TH634-1

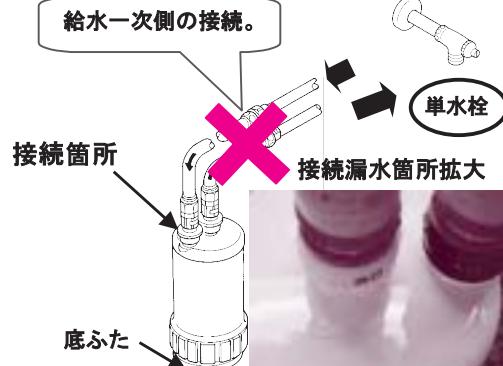
ビルトイン形清水器カートリッジが破損し、漏水した。

カートリッジへ給水一次側を直結したためです。(カートリッジの先に一般単水栓又は製氷機などを接続)

ビルトイン形清水器用カートリッジは、二次側給水接続仕様となっていますので、一次側圧力が常時加わりますと、カートリッジが耐えられず、底ふたが外れたり接続箇所などから漏水することがあります。

ビルトイン形清水器用カートリッジは、**必ず当社専用水栓とセットで使用し**、一次側圧力が常時加わることがないようにしてください。

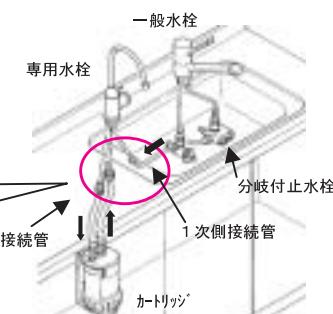
専用水栓は、一次側接続管（1本）+二次側接続管（2本）が付いています。
