施工後・部品取り替え後の水漏れ確認のお願い

不具合事例

調圧弁ユニットから漏水する

対象：調圧弁ユニットの搭載商品

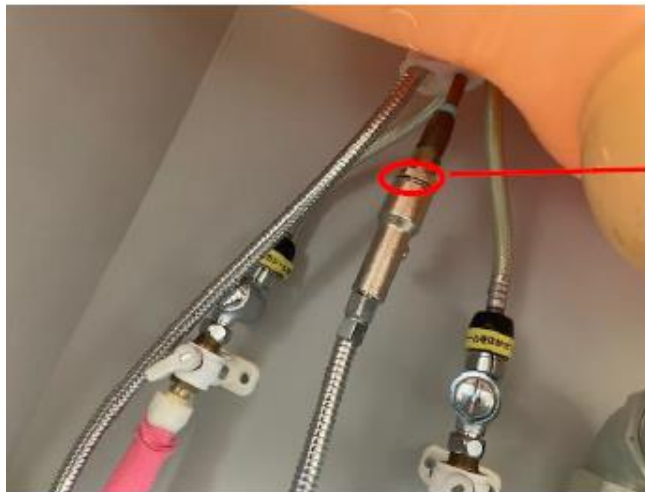
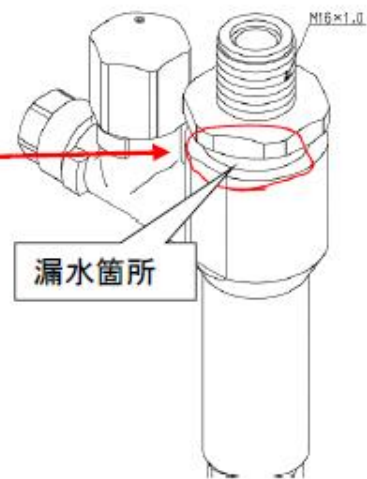
施工時・部品取替え時に調圧弁ユニットの六角ナット部を緩ませてしまい、該当部より漏水する。

施工・部品取り替えの際は、ねじ締結部を緩ませないように注意してください。
万が一、緩ませてしまった場合は、工具を使用して締め付けを行ってください。

※作業終了後には該当部より漏水がないか確認してください。
