## 施工・使用方法に 起因する トラブル防止情報

トラブル解消!!

# 「新品のサーモスタット水栓で表示どおりの温度にならない」のお知らせ

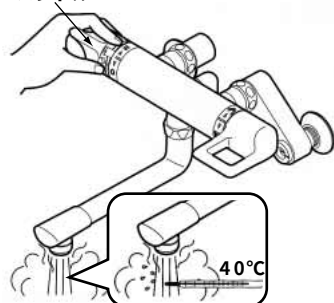
(1) 温度調節  
ハンドル

- ① 40℃の湯が出る位置まで温度調節ハンドルを回します。  
(ハンドルの目盛に関係なく)

- ② その位置で温度調節ハンドルを抜き取ります。ハンドルは強く引くと抜けます。(温度調節ハンドルが左側にあるタイプ)
- ③ 目盛の“40”の文字と赤色ラインを合わせ、温度調節ハンドルを“カチッ”と音がするまで押し込みます。

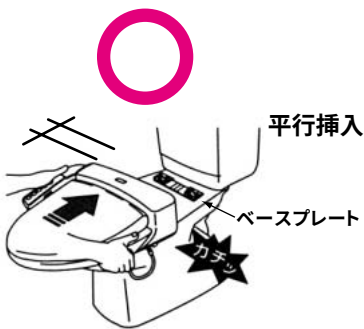
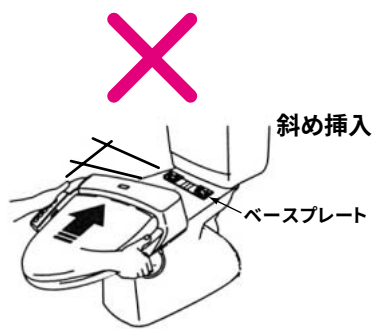
ウォシュレット本体がベースプレートに確実に取り付けられていないためです。

New S・Pは、清掃時など本体をベースプレートからはずしている状態では作動しないよう、ベースプレートに着脱検出用スイッチを内蔵しています。

本体を**左右平行**にスライドさせ、ベースプレートに押し込んでください。

便器C14・21は、ベースプレート取付け面が狭いため、ベースプレートがたわみ、ウォシュレットが確実に押し込まれていないことがあります。ご注意願います。

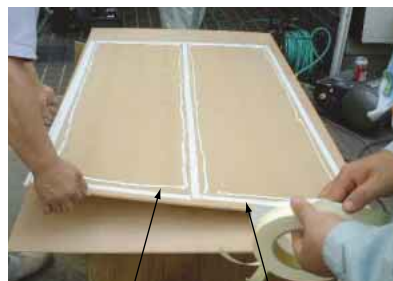
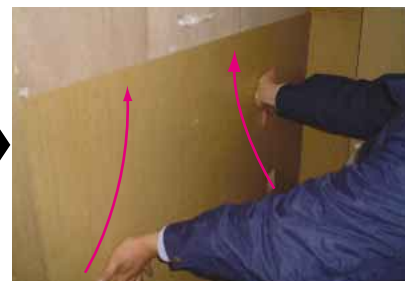
### ポイント 1

壁下地設置後、腰壁は両面テープと接着剤で固定します。

位置の微調整ができ、上から抑えるだけでスピーディーに施工できます。

接着剤

両面テープ

壁下地に下から押し付けて固定

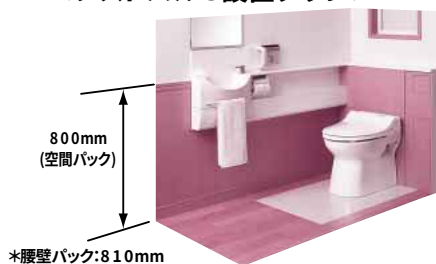
#### <レストパルス設置プラン>

レストパルス設置プランの場合は、腰壁のカットが必要です。

\*腰壁パック:810mm

カットし  
高さ統一

キャビネットと腰壁の高さを統一したデザイン

\*カット面は笠木で隠れます

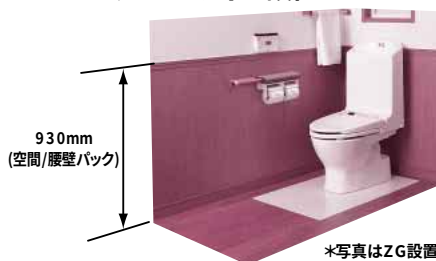
#### <ZG/レスティカ設置プラン>

930mm  
(空間/腰壁パック)

\*写真はZG設置プラン

カットなし

手洗器水はねによる汚れを腰壁で抑制する高さにしています。

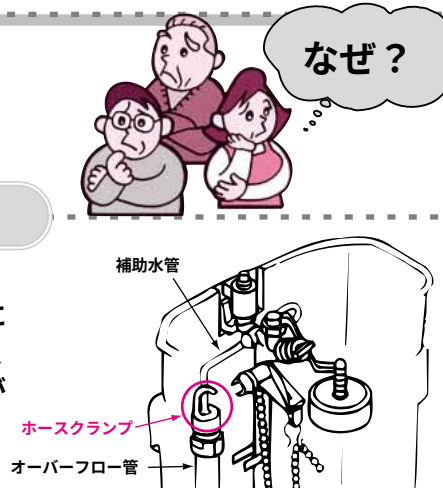
レスティカ・CSRシリーズにおいて  
タンクから水があふれ床が被水した。

「ホースクランプ」を誤ってオーバーフロー管吸込み口に  
セットし、さらに補助水管でふたをする形にしていたところに、  
ゴミ噛み等による止水不良が発生し、オーバーフロー水が  
便器内に流れなかったためです。

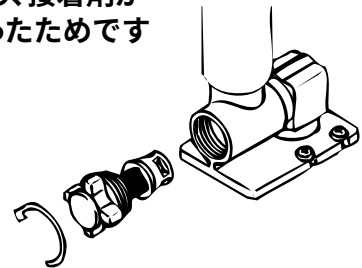
塩ビ管用接着剤が硬化する前に給水したため、接着剤が  
給水フィルターに詰まり、着火流量不足になったためです

正常

接着剤付着

\* 接着剤がフィルタを通過し、本体内部の水量センサー等に付着したために着火しない  
事例もあります。

通水は、**確実に接着剤が乾いてから**実施してください。  
また、試運転後は必ずフィルターを確認してください。

\* 本体内部の機能部品(水量センサ等)に接着剤が付着した場合は、部品の交換が必要になります

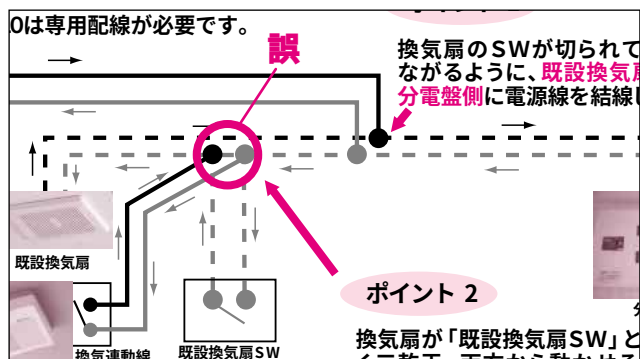
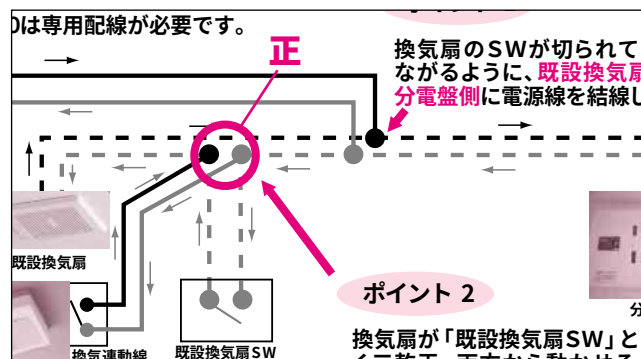
訂正事項：6ページ目  
電気配線

Vol6 掲載の「らくらく三乾王」施工のポイントのお知らせにおきまして誤りがございました。皆様方にはご迷惑をおかけし、誠に申し訳ございませんが、ご訂正の上、ご使用くださいますようお願い申し上げます。
