施工・使用方法に 起因する トラブル防止情報

トラブル解消!!

「オートクリーンC(コンビネーションタイプ)」施工のポイントのお知らせ

中形・大形サーモスタット「接手が抜けて漏水した」のお知らせ

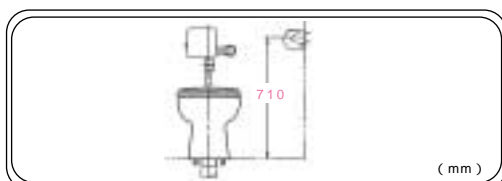
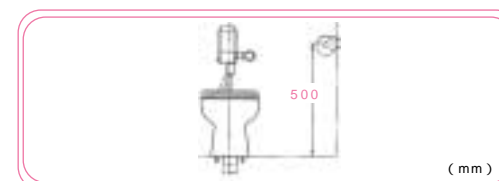
ポイント2 紙巻器の推奨取付け高さを変更しました。(腰掛便器)

手かざし式センサーの誤感知防止のため、推奨取付け高さを標準取付位置より下方に設定しています。設計時ご注意ください。(下図は一例です)

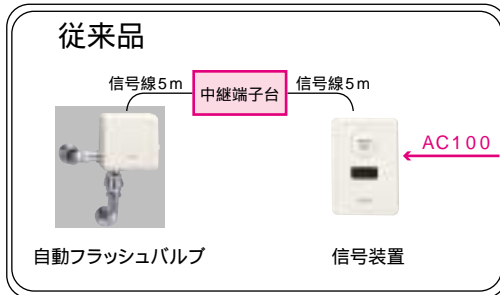
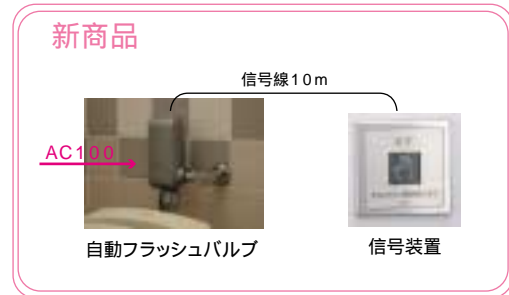
ポイント3

AC100V電源線はフラッシュバルブに接続します。

ご要望いただいていた「信号装置のコンパクト化」を実現するため、電源線の引き込みを自動フラッシュバルブ側に変更しました。設計時ご注意ください。

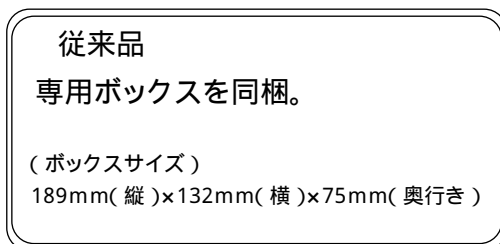
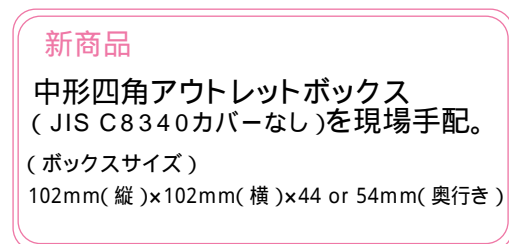
ポイント5

信号装置(埋込タイプ)用埋込みボックスは現場手配になります。

信号装置のコンパクト化により、信号装置用埋込みボックスも小さくなり、中形四角アウトレットボックスを現場手配いただくよう変更しております。設計時ご注意ください。

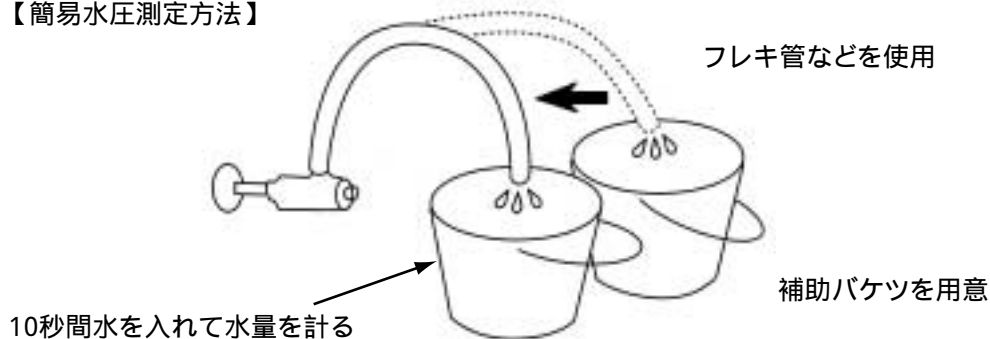
【簡易水圧測定方法】

下表以上の水量があれば、最低必要水圧は確保できています。

* シャワーなど他の水栓器具を同時に使用したときに下記以上の水量があることを確認してください。

止水栓のタイプ	水量(10秒間)
ネオレストの止水栓	5.0L以上
ロータンク用止水栓(壁給水)	4.3L以上
ロータンク用止水栓(床給水)	3.8L以上

事前に水圧が0.05MPa以上(16.5L/min流動時)あることを確認します。

ネオレストは水道直結式のため、0.05MPa以上の水圧が必要です。この水圧を確保できないと汚物を排出しないことがあります。必ず、事前に現場の水圧をご確認ください。

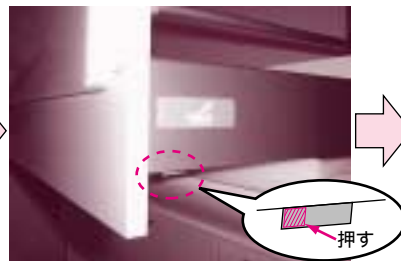
① 引出しを完全に引出す。

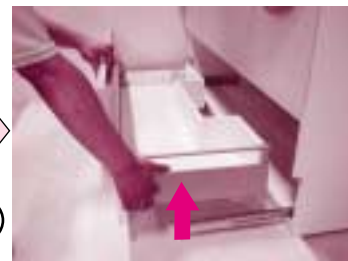
② 樹脂レバーの手前を内側に押し込みながら...

③ 引出しの前板を持上げレールから外す。

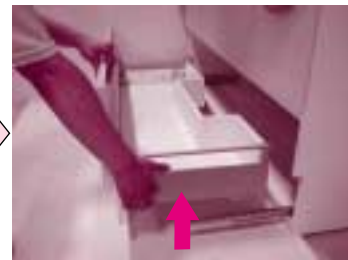
② 隙間に手を入れ、樹脂レバーの手前(壁なし②参照)を内側に押し込みながら...

③ 引出しの前板を持上げレールから外す。

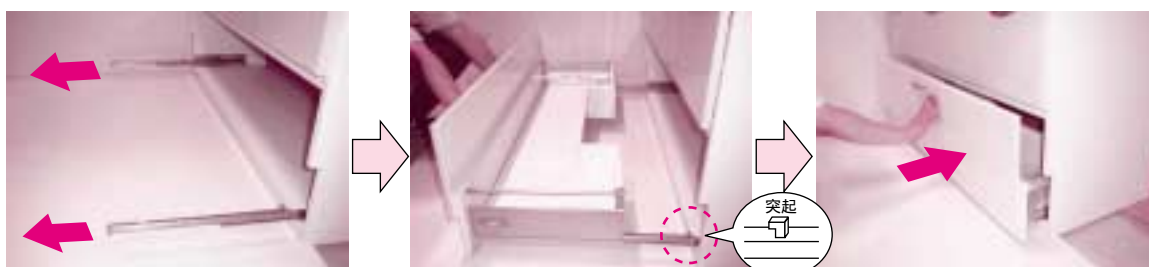
取付け手順

- ① レール2本を完全に引出す。
- ② 引出し全体をレールの上へのせる。
*突起の上に引出しをのせないように注意。
- ③ 「カチッ」と音がするまで、引出しを奥まで押し込む。

取付け後、2～3回開閉して、引出しがレールから外れないことを必ず確認してください。

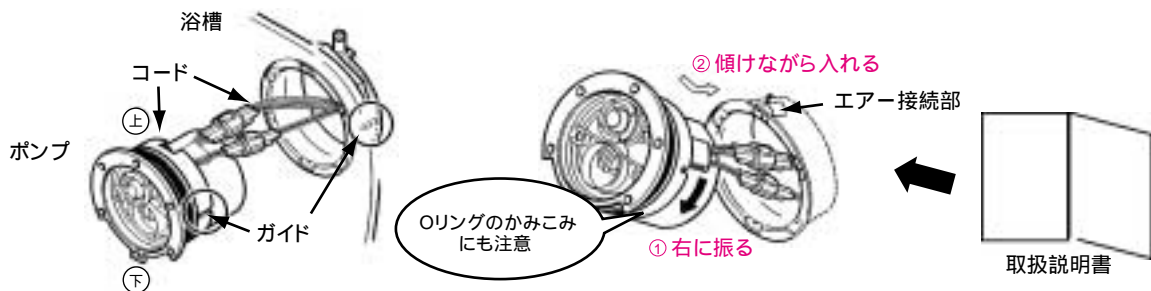
< ポンプ取付け時のポイント >

試運転時ブロー運転しない。

ポンプ取付け時、コードをかみ込み
断線したためです。(5件/月程度発生)

- ① コネクタを右に振り、エア-接続部に当たらないようにします。
- ② ポンプを傾け、斜め上からガイドに沿って挿入します。
- ③ コードのかみ込みがないことを確認し、ポンプを押し込みます。

* 誤ってポンプ側のコードを断線した場合は、「ポンプ」と電源ボックス内の「基板」の交換が必要になります。
