**施工・使用方法に
起因する
トラブル防止情報**

リモデア「照明・ヒータースイッチの作動不良」のお知らせ

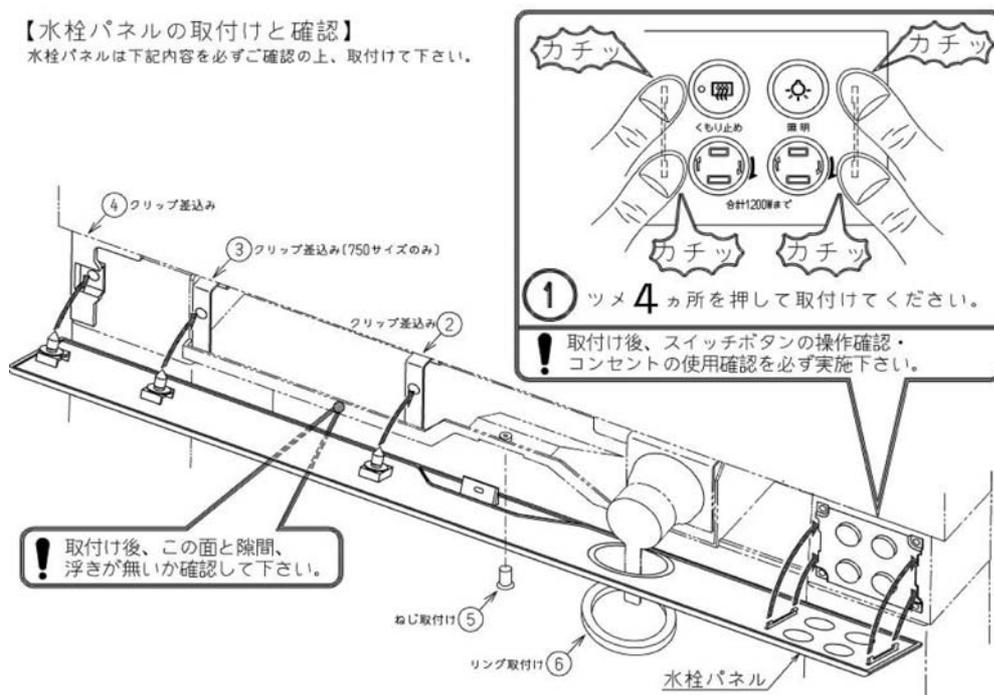
化粧鏡のプッシュスイッチ(照明・くもり止めヒーター)が戻らなくなる。

水栓パネル(正面パネル)の取付で、スイッチ部付近がきちんと、セットされていないために、スイッチがパネルに引っかかって戻らなくなっているためです。

【水栓パネルの取付けと確認】
水栓パネルは下記内容を必ずご確認の上、取付けて下さい。

水栓パネルを正しくセットし直すことで、きちんと作動するようになります。

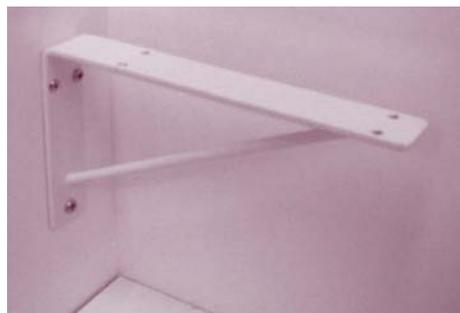
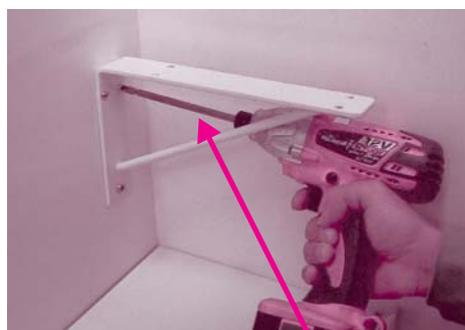
レストルームドレッサーシステムシリーズ
(全3タイプ共通)
<カウンターブラケット>

電動ドライバーのビットは200mm以上を使用してください

ビット長さ 200mm 以上

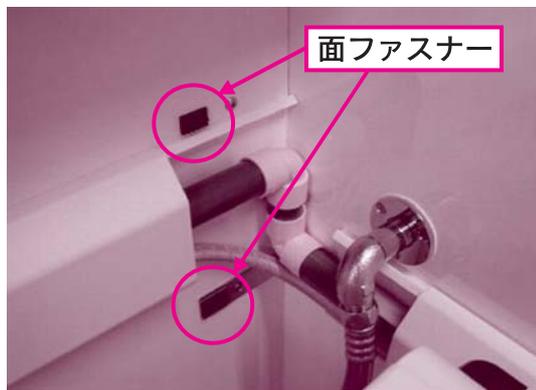
< カバー取り付け前 >

まずは面ファスナーがしっかり固定されていることを確認してください

面ファスナー

「配管カバー(縦)」は面ファスナーで取り付けを行います。

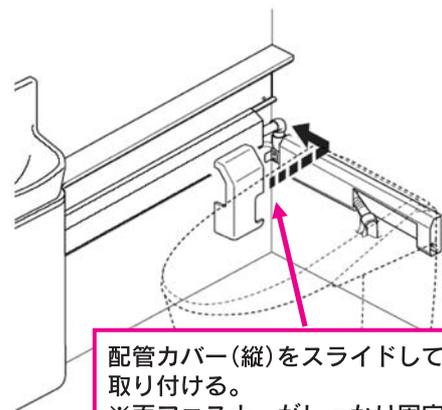
標準施工方法

配管カバー(縦)をスライドして取り付ける。
※面ファスナーがしっかり固定されていることを確認する。

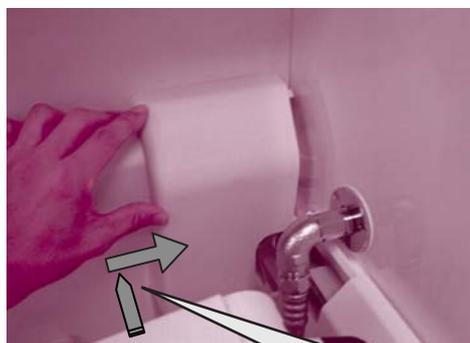
ポイント2

それでも取り付けにくい場合は、配管カバー(縦)を横スライドさせて取り付けてください。

- 1.カバーを壁に当てます。
- 2.カバーを横にスライドさせます。

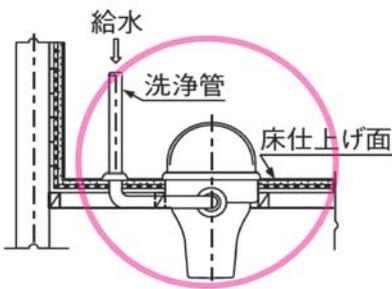
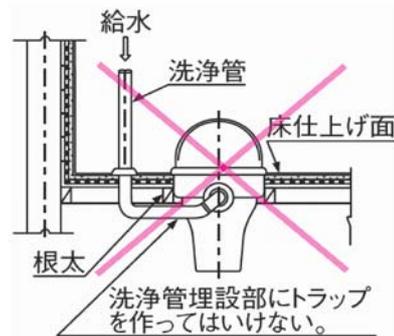
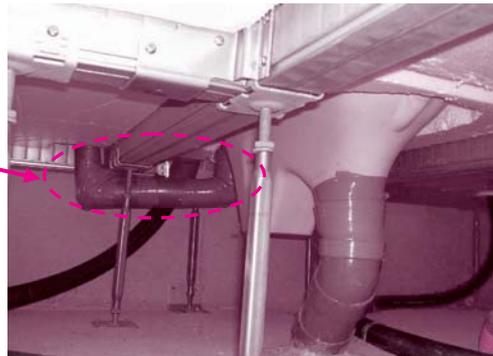
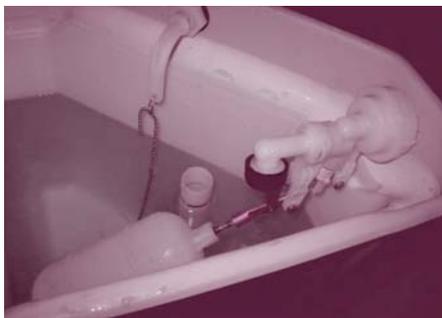
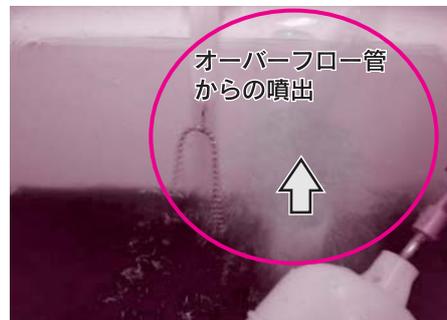
給水管でトラップを形成しないように配管してください

給水管内に水溜りができることで抵抗となり、洗浄する際にオーバーフロー管から水が噴出しタンク蓋に当たって、その伝い水がタンク外へ流れ出ることがあります。

U字型になっていることで水溜りが発生し、抵抗となっている。

※上記の事例以外でも、給水管内への異物混入や配管の老朽化などにより、通水路が閉塞したり狭くなったりすると、発生することがあります。

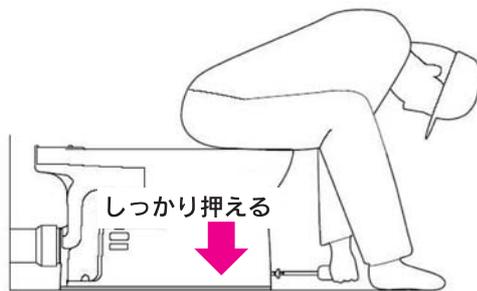
前固定ねじのある場合

- ・防振シートを貼り付けるときは、便器底面の汚れや湿気を取り除き、防振シートを引っ張らないように貼り付けてください。
- ・便器を固定するときは、上からしっかり押さえつけてください。

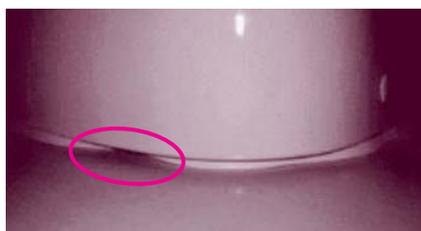
【防振シートがズレた事例】

防振シートを引っ張って貼り付けたり、上からの押さえが不十分であったため、お掃除のときに触れて、防振シートが奥に入り込むことがあります。

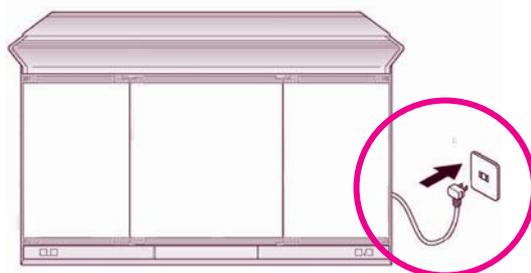
化粧鏡の電源供給は、メンテナンスができる位置の正しく設置されたコンセントへ接続してください

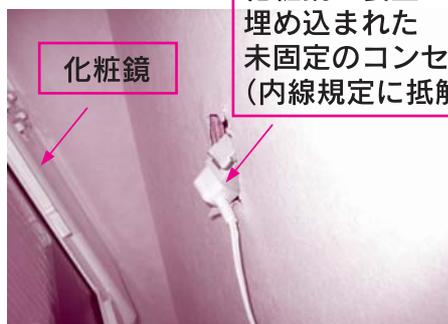
隠ぺい部でプラグ接続した場合

- ①コンセントが鏡を押し出す形になり、鏡が脱落する場合があります。
- ②トラッキング現象が起こる事があります

化粧鏡の裏側から電源供給する場合は直接配線で接続してください

化粧鏡裏から出ているプラグ付コードを外し、30センチメートル以上のコードで接続ください、直結配線工事は、電気工事士など有資格者が作業ください。
※短いコードではメンテナンス時に化粧鏡の移動が困難になります。

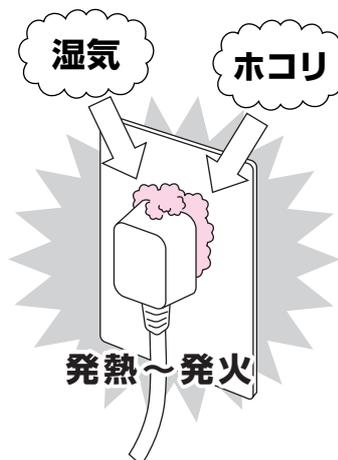
化粧鏡の裏壁に埋め込まれた未固定のコンセント(内線規定に抵触)

隠ぺい部で接続するとコンセント～プラグ間のお手入れがしづらく、すき間にホコリがたまり湿気を呼びます。
やがて発熱から発火にいたるトラッキング現象を起こす可能性があります。

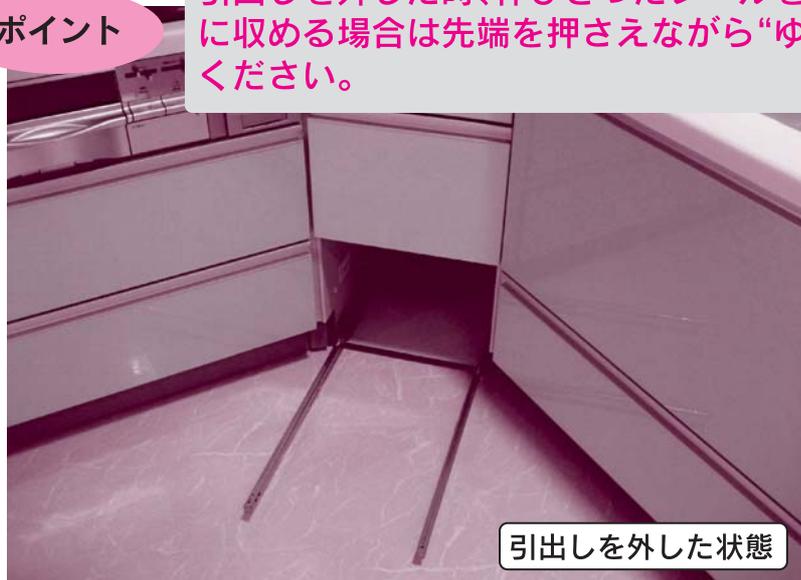
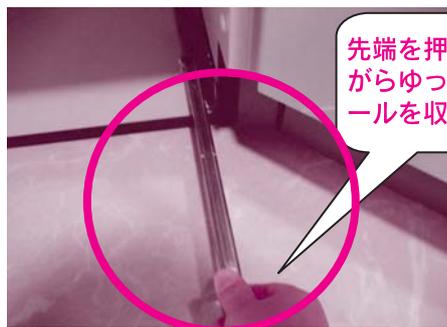
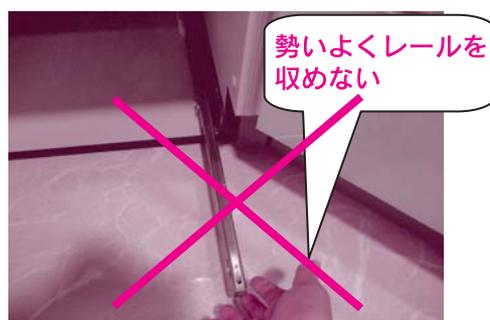
引出しを外した時、伸びきったレールをキャビネット内に収める場合は先端を押さえながら“ゆっくり”収納してください。

※勢いよくレールを入れるとレールの部品が変形し**噛みこみ**が発生し、引出しが最後まで閉まりきらない、重い、固いという不具合になる場合があります。

※噛みこんでしまった場合、無理に押込まず、一旦引出してみてください。

- ①動きがスムーズであれば問題ありません。
- ②何度繰り返しても閉まりきらない場合は、**レール交換**の必要があります。
