新ピュアレスト・専用ウォシュレット 施工ポイント集

TOTO(株)レストルーム事業部

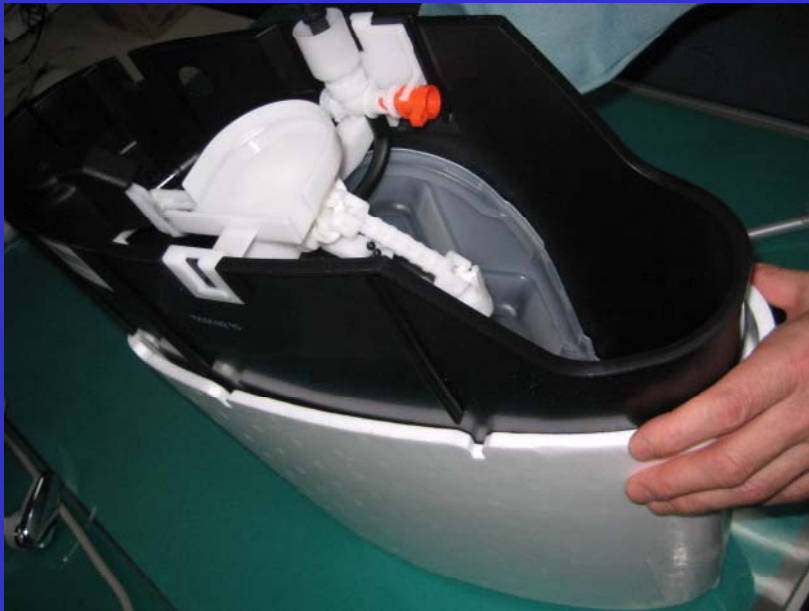
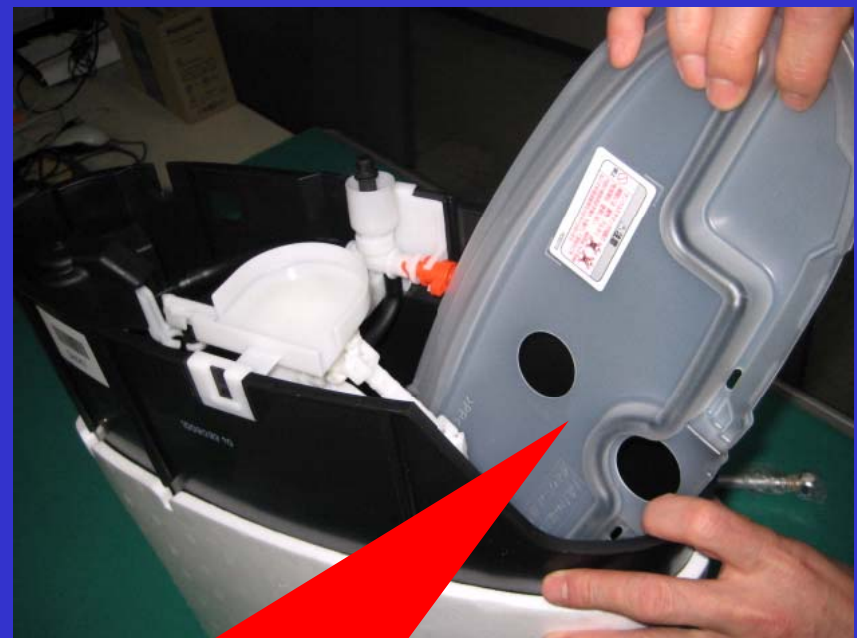
樹脂タンクの中の結露防止カバーを取り忘れると、便器洗浄ユニットが作動不良になりますので、結露防止カバーの取り忘れにご注意ください。

結露防止カバーを必ず取りだすこと

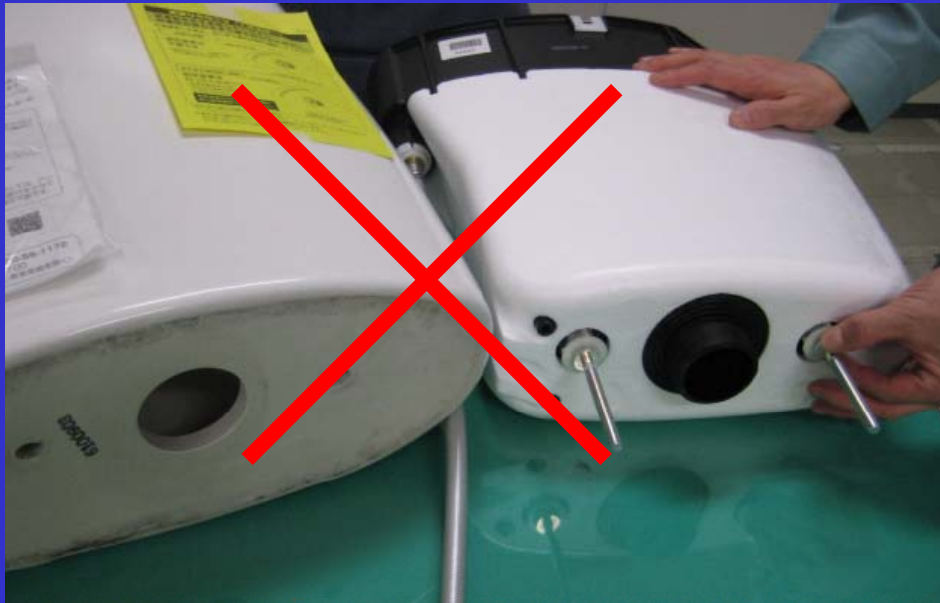
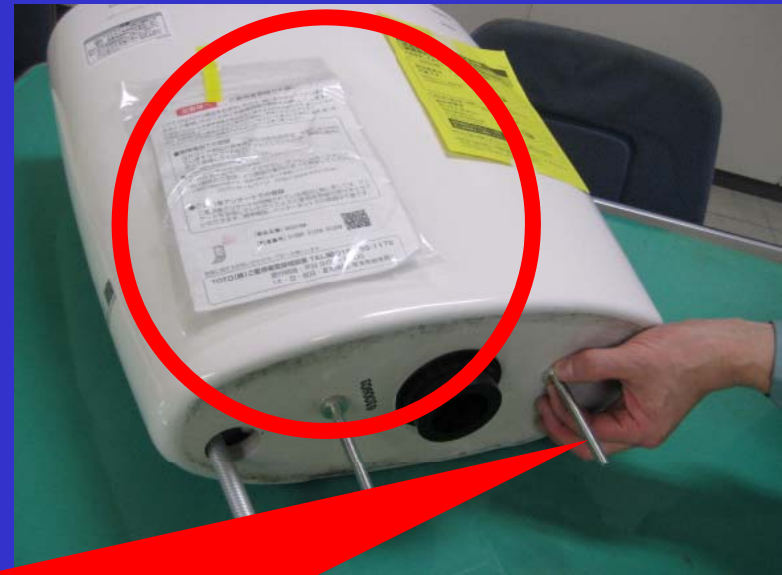
タンク取付ボルトを直接、樹脂タンクに取り付けると、樹脂タンクが破損する可能性がありますので、樹脂タンクを陶器タンクに挿入してからタンク取付ボルトを取り付けて下さい。。

タンク取付けボルトは、樹脂タンクを陶器タンクに挿入してから取付けること

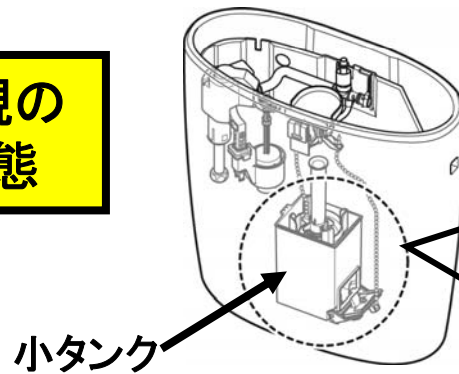
正規の
状態

小タンクが、樹脂タンク
のフックにきちんと
はめ込まれた状態

樹脂タンクの
フック(4か所)

排水弁の小タンクに無理な力をかけると、止水不良になりますので、排水弁に無理な力をかけないで下さい。

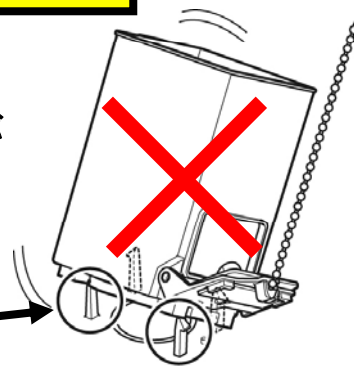
外れた状態

フックから小タンクが
外れている状態

フックが外れ
ている状態

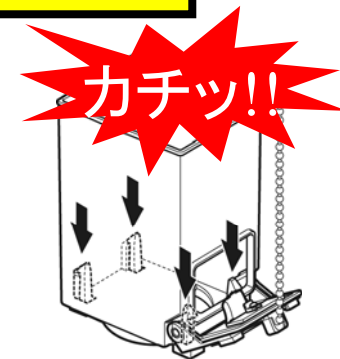
外れた際の対処方法

小タンクを上から押して、
フック(4か所)に小タンクを
はめ込んで下さい

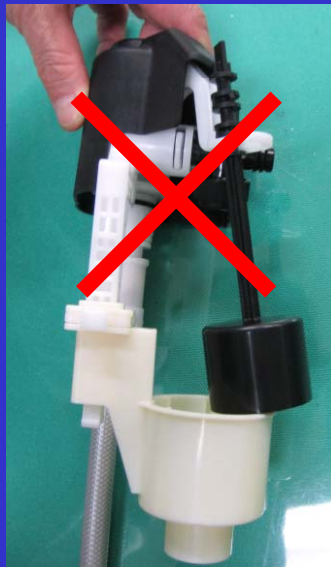
例えば小タンクを下段、浮玉を上段に取付けると、浮玉が乗上げる

ボールタップの浮玉が、ボールタップの小タンクに乗り上げたり、浮玉が、小タンクの中でつっぱると、止水不良・吐水不良になりますので、浮玉・小タンクを正規の位置に取付けて下さい。

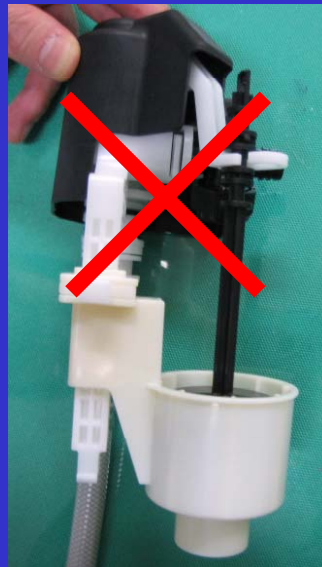
例えば小タンクを上段、浮玉を標準位置に取付けると、浮玉がつっぱる

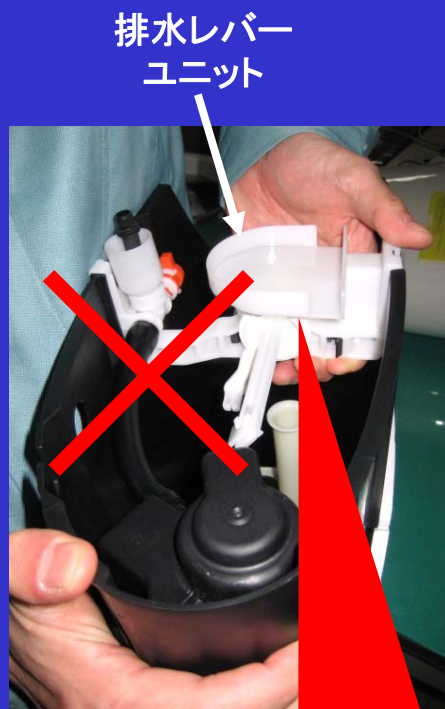
排水レバーユニットを持ち上げると、吐水口が外れますので、排水レバーユニットを持ち上げないで下さい。

排水レバーユニットを
持ち上げないこと

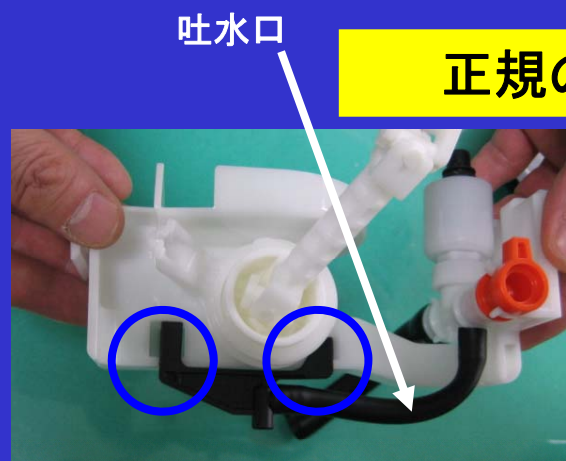
正規の状態

吐水口の爪2カ所(○部)がきちん
と入っている

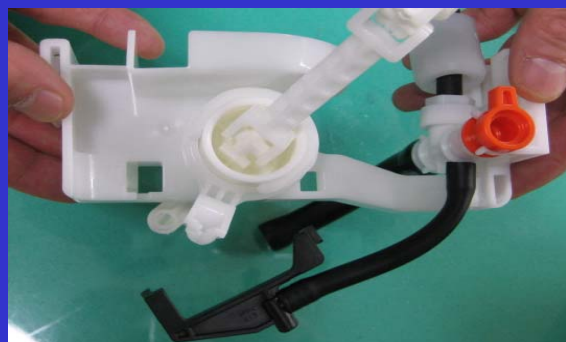
吐水口が外れた状態

吐水口の爪1カ所、もしくは2
ヶ所とも外れている

爪が外れた時は、元通りに取
りつけて下さい。
