シングルレバー混合栓 シャワーホースの連結管(銅管) 接続時の注意点

不具合事例

対象：シングルレバー混合栓（ハンドシャワータイプ）

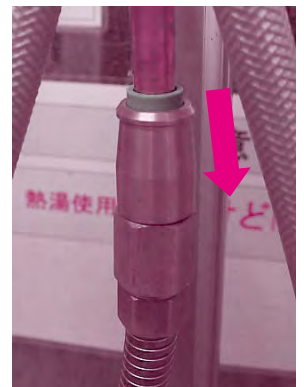
2次側のシャワーホースが、連結管(銅管)接続部から
抜け水漏れする。

シャワーホースを連結管に接続する際、ホースのワンタッチカプラー
が最後までしっかり接続されていなかったことで、使用中にワンタッチ
カプラーが連結管から抜け水漏れしたものです。

それ以上差し込めなくなる(ロックされる)まで
ワンタッチカプラーを連結管にまっすぐ差し込み、
右図の取り付け後の確認を十分をお願いします。

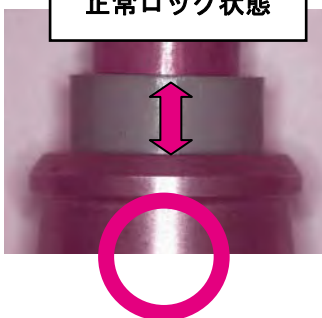
正常ロック状態

- 溝が隠れていること
- グリーンのスリーブが5mm程度出ていること
- ワンタッチカプラーを真っすぐ引っ張って外れないこと

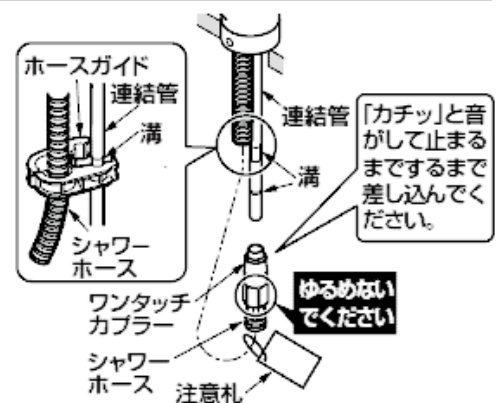
台所用水栓の施工説明書抜粋

取り付け後の確認

5mm
程度

溝

グリーンの
スリーブ
