「シングルレバーカートリッジ交換時の注意」のお知らせ

対象品番:TKG30型

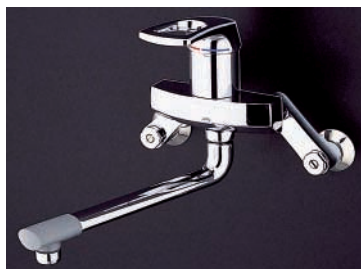
〈シングルレバー製品外観〉

カートリッジ(THY552RR)を交換する際

- ・本体に固定できない
- ・ぐらぐらする

- ①カートリッジケースを本体から外さずにカートリッジのみを取り外してください。
 - ②カートリッジを取り外す時は、ケースの溝にマイナスドライバーなどを差し込んで、こねあげて、取り外してください。
 - ③新しいカートリッジをカートリッジケースに挿入し、カートリッジ押えを取り付けてください。
- (交換要領の詳細は交換用カートリッジTHY552RRに同梱している施工説明書を参照願います)

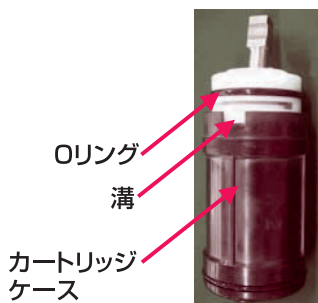
〈カートリッジケースに
差し込まれたところ〉

長年の使用により、シングルカートリッジのOリングが、カートリッジケースに「固着」して、ケースごとはずれてしまったためです。

Oリング
溝

カートリッジ
ケース
