# 浄水器「黒い水が吐水した」のお知らせ

対象:浄水器本体 TK301BX、TK300BRRX  
:取替え用カートリッジ TH634-1、TH634RR

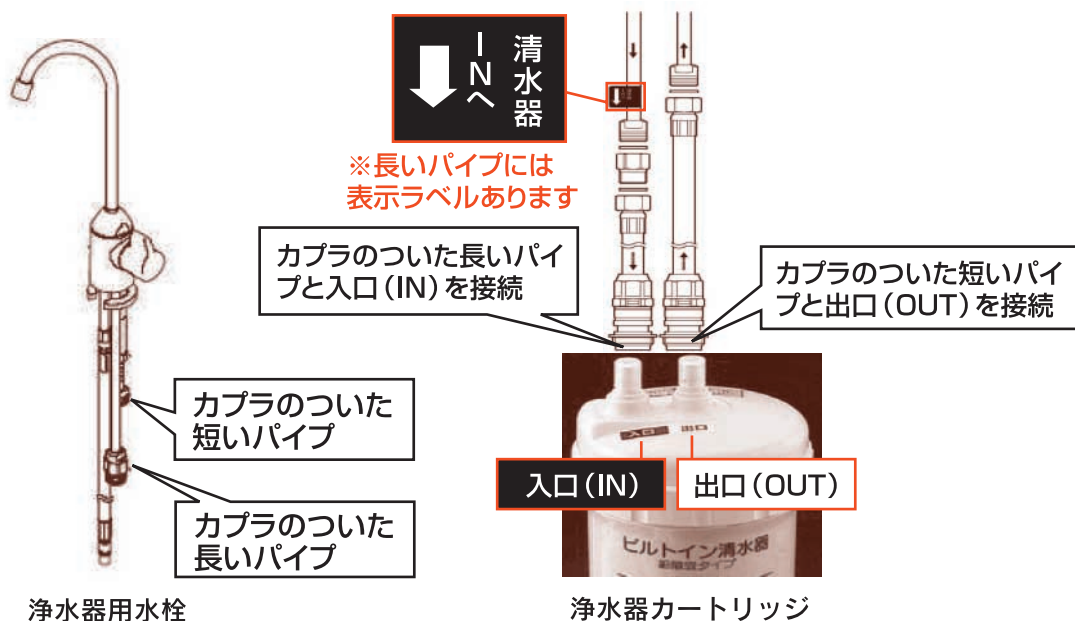
カートリッジ接続ホースを逆に接続したためです。

カートリッジと接続ホースを正しく接続してください。

- ① 出口 (OUT) 表示は、水栓金具の給水パイプ (カプラのついた短いパイプ) に接続してください。
- ② 入口 (IN) 表示は、水栓金具の吐水パイプ (カプラのついた長いパイプ) を接続してください。
