浄水器「ホースが破裂した」のお知らせ

浄水器用水栓とビルトイン浄水器カートリッジ
又は、アルカリスリムビルトインの組み合わせに
おいて、ホースが破裂して漏れた。

対象:シングルレバー混合栓 KHTK50A1X, KHTK52-1X
KHTK53-1X, KLYK50A1X
KLTK52-1X, KLTK53-1X など

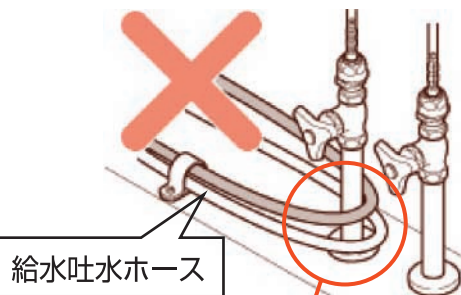
シンクキャビネット内の給水吐水ホースが折れ曲がった状態で、
湯側配管に直接接触し、高温が加わったことによるものです。

給水吐水ホース

湯側配管に接触

ホースは湯側配管に直接接触しないようにし、本体に同梱して
いる断熱材(2本)を割って、配管に巻きつけてください。

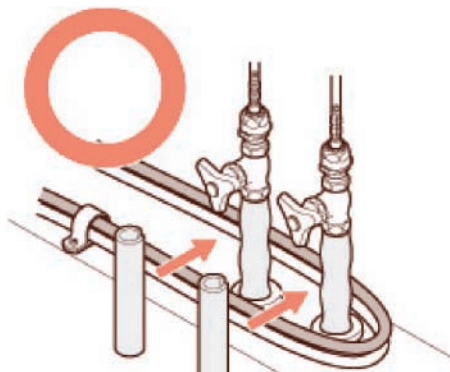
断熱材

※配管に巻きつける
