サーモスタット式水栓「シートふたが固くて外れない」のお知らせ

対象:TM245CS他サーモスタット式水栓(ワックスエレメントタイプ)

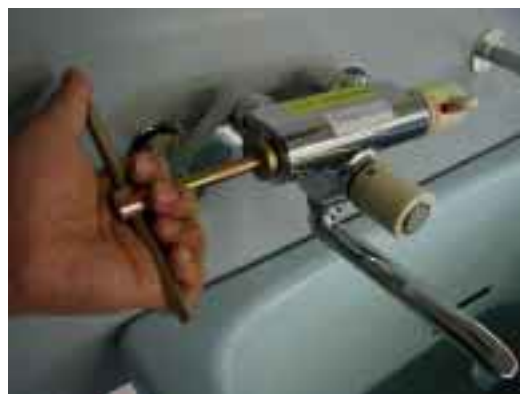
シートふたマイナス溝へ
