# 水石けん供給栓「供給チューブ接続・固定方法」のお知らせ

水石けん供給栓(上補給タイプ)にて、接続口と供給チューブ接続部から液漏れする。  
対象品番:TS130H

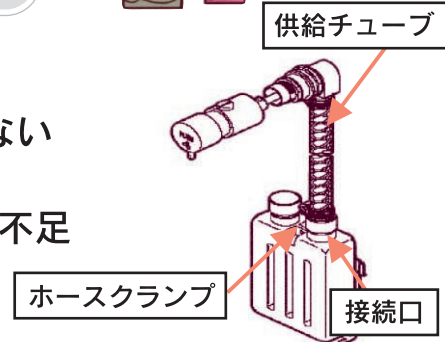
- 次のような場合が考えられます。
- 1.供給チューブの切断面が直角になっていない
  - 2.接続口への供給チューブ差し込み不足
  - 3.ホースクランプの取り付け位置・締め付け不足

供給チューブを切断する際は、内包する水石けんチューブを傷つけないように、直角に切断してください。

接続口を矢印の方向へ回しながら差し込み、供給チューブは接続口奥まで差し込んでください。

ホースクランプを接続口奥まで差し込み、マイナスドライバーでしっかり締め付けてください。
