品番	TL385CGF #N11	品名	台付シングル13 (シャワ・ゴム栓) (洗面) (JIS)	1 / 3
----	---------------	----	----------------------------------	-------

金具補修品互換性情報	製品の前期型品・後期型品によってキャップの外し方が異なりますので、キャップの形状を確認してキャップを取り外してください。	2-A1-0067
-------------------	--	-----------

件名	キャップ補修時の注意情報
対象製品	TL385CG TL385CGZ TL385CGF TL385CGFZ TL385CG1F TL385CG1FZ TL385CF TL385CFZ TL396-1 TL396-1Z TL396EN TL396ENZ TL396N TL396NZ TL396T TL396TZ TL492-1S TL492-1SZ TL492S TL492SZ TLW46-1R TLW46-1RZ TLNW46 TLNW46Z

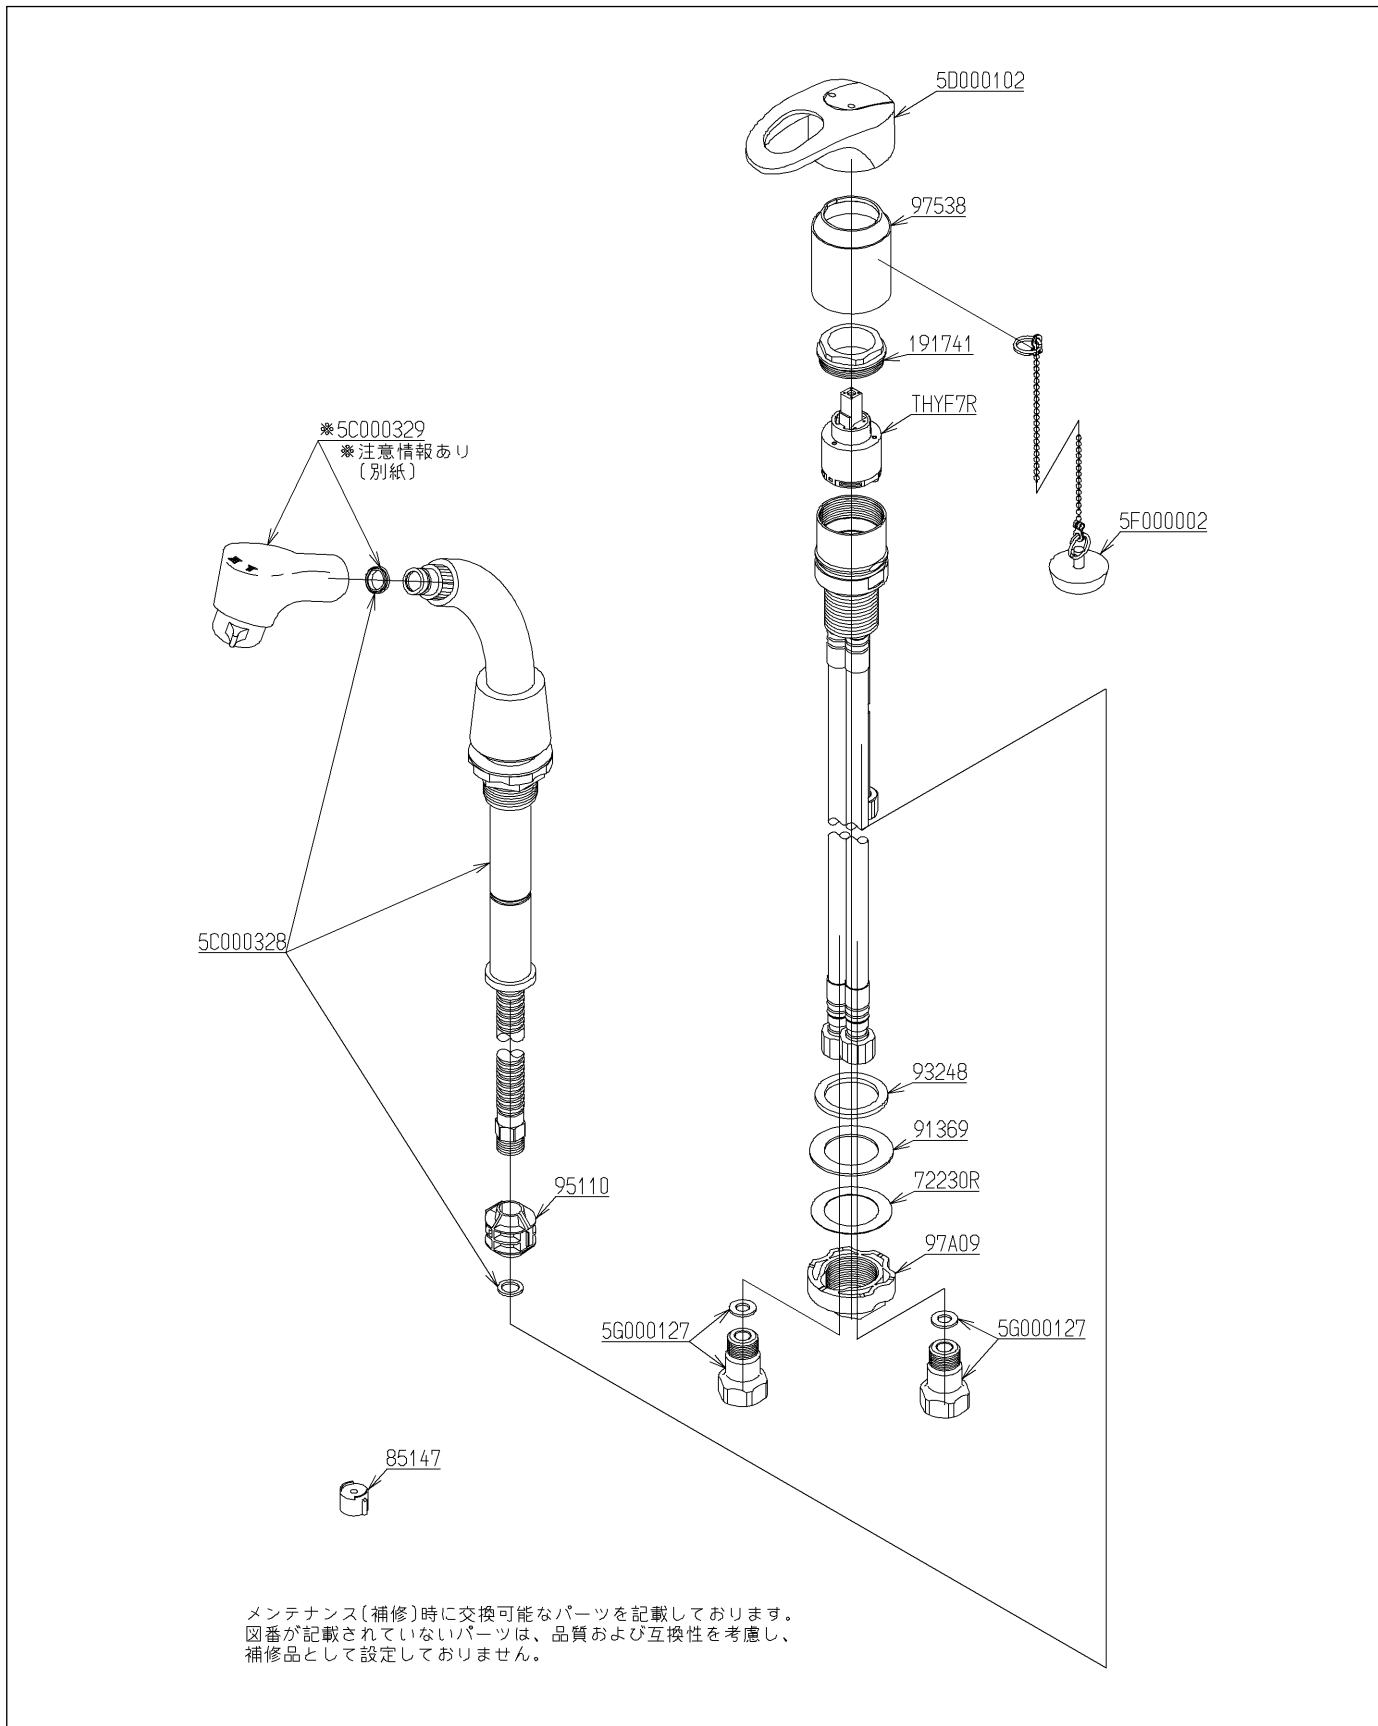
必ず補修品リストで発注品番(色番、メッキ種別など含む)、数量をご確認ください。
ただし、タンク、便器などの補修品は発注品番に色番を付加してご発注ください。図中の番号は図番になります。

図番	発注品番	品名	希望小売価格 (税込価格)注1	数量	材料	備考
THYF7R	THYF7R	シングルバルブ部	¥ 9,300(¥ 10,230)	1		
5C000328	廃番	ホースユニット	廃番	1		
5C000329	TH 5C0329 #NW1	ハンドシャワー部	¥ 10,300(¥ 11,330)	1		
5D000102	TH 5D0102 #NW1	ハンドル部	¥ 3,250(¥ 3,575)	1		
5F000002	TH 5F0002	鎖付ゴム栓部	¥ 1,100(¥ 1,210)	1		
5G000127	TH 5G0127	給水ソケット	¥ 2,950(¥ 3,245)	2		
97A09	TH 97A09	つば付ナット32	¥ 3,750(¥ 4,125)	1	樹脂	
191741	TH191741	カートリッジ押え	¥ 1,100(¥ 1,210)	1	黄銅	
72230R	TH72230R	スリップワッシャ	¥ 220(¥ 242)	1	樹脂	
85147	TH85147	開閉工具	¥ 910(¥ 1,001)	1	樹脂	
91369	TH91369	パッキン	¥ 160(¥ 176)	1	ゴム	
93248	TH93248	パッキン	¥ 160(¥ 176)	1	樹脂	
95110	TH95110	ストッパー	¥ 180(¥ 198)	1	樹脂	
97538	TH97538 #W	カバー	¥ 860(¥ 946)	1	合成樹脂

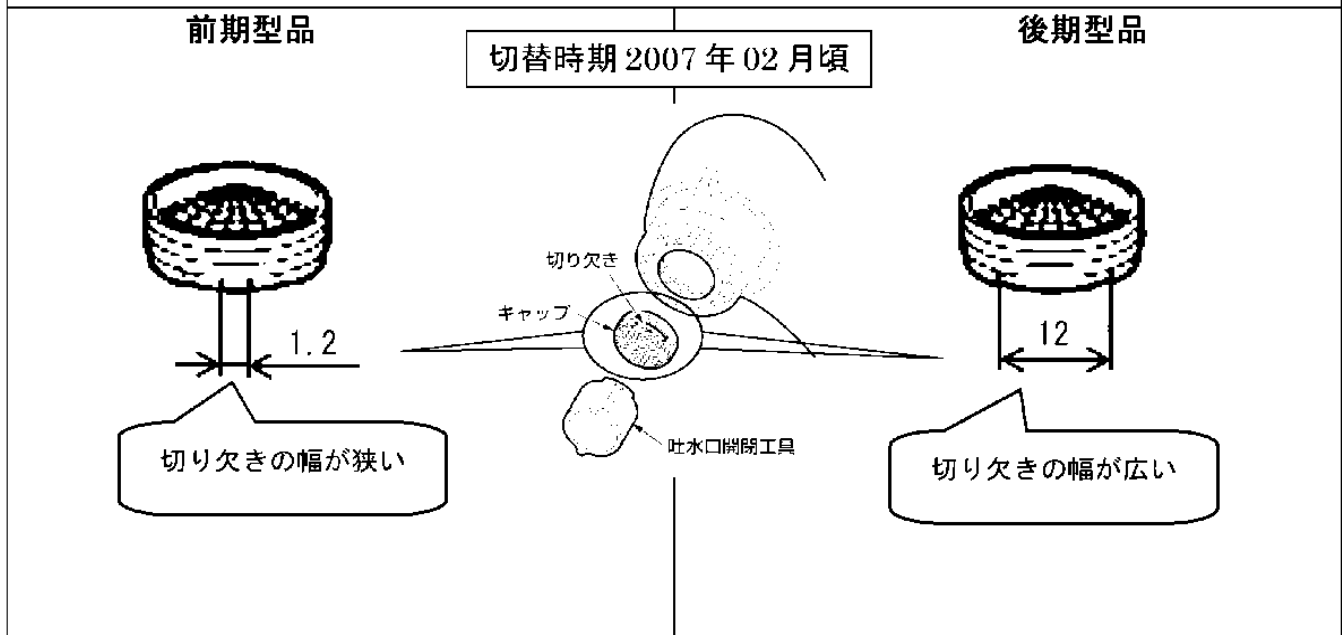
前期・後期型製品識別方法

前期型品	後期型品
ドライバーで取外してください。	開閉工具【TH85147】で取外してください。

注意 前期型品と後期型品は取外し方が異なりますので必ず切り欠き幅をご確認ください。前期型にはTH85147は使用できません。
