H0D056 2013.4

重要なお知らせ〔工事店様へ〕

水たまり面が低下する場合の対応方法

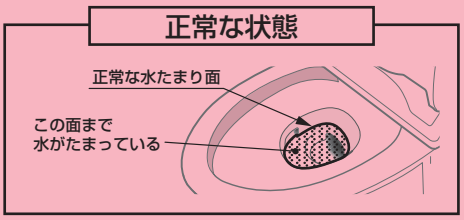
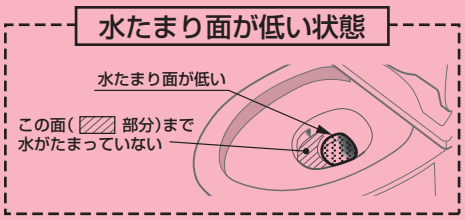
排水管の状況により、水たまり面が低下するおそれがあります。

〈水たまり面の判断に迷ったときは…〉
ペットボトルやバケツなどで徐々に水を足し、水たまり面が上昇しない場合は正常です。
※水たまり面が低いと汚物付着の原因になります。

水たまり面が低下する場合は、設定変更が必要です。
詳しくは、フラッシュバルブ同梱の施工説明書をご確認ください。

水量調節ねじをあけて水量を増やして洗浄し、封水が戻ることを確認してください。
