施工・使用方法に 起因する トラブル防止情報

トラブル解消!!

創刊号できました!!

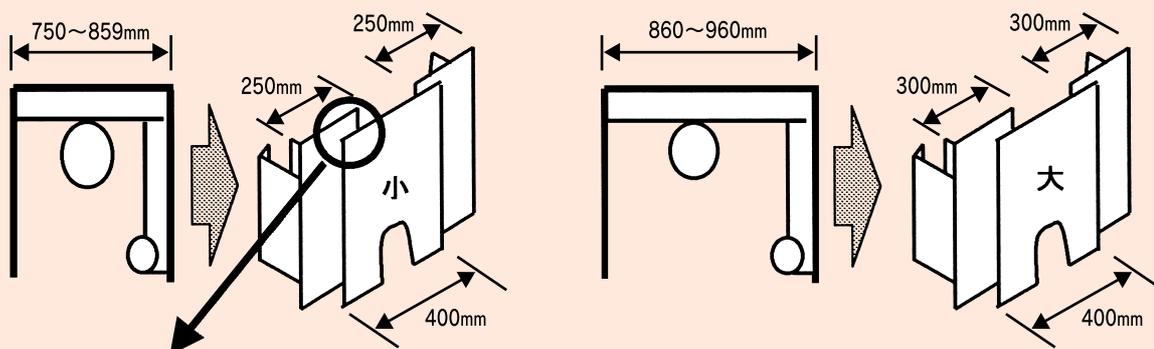
ポイント1

間口を確認しましょう。間口によってキャビネットが2種類あります。

【参考】重ね合わせを20mm以上とるようになっていますので、 $250+250+(400-(20 \times 2))=860$ のように最大間口は859mmまでとなっています。また最小間口は便器との関係から「小」キャビネットは750mm、「大」キャビネットは860mmからとなります。

ご発注する前に必ず現場の間口を確認してください。

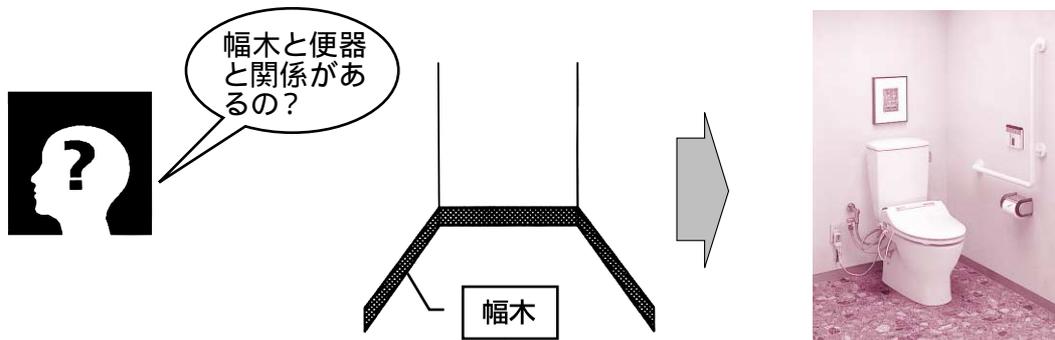
幅木は定められたとおりにカットする必要があります。

右記のような腰掛便器はごらんのとおり、関係はありません。

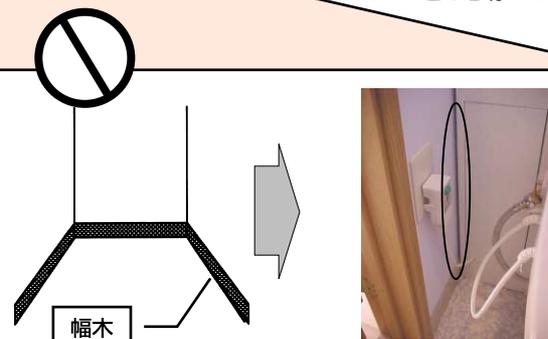
幅木をそのままにすると。。。

写真のように壁とキャビネットの間に、
「幅木厚み分」の「すきま」が発生して
しまいます。

詳しくは、2000-2001年度版設計
施工資料集の116ページにて、ご確
認ください。

幅木による「すきま発生」は
なくなります。

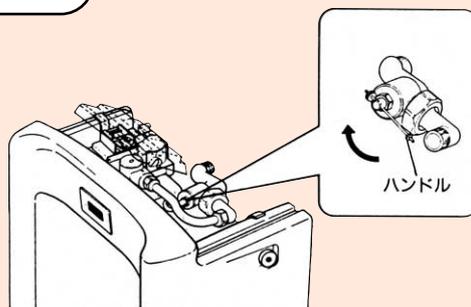
施工説明書

US一体形小便器は定流量弁を内蔵しており、
止水栓の調整は不要です。しかし、現場によっ
ては節水意識のため止水栓が絞られてしま
うことがあります。

当止水栓部は逆止弁が入っており、止水栓開度
を調節すると、逆止弁のばねとこまのバラン
スが変化し、通水時に共振し「ブルルル」とい
った異音が発生することがあります。

止水栓は全開の状態で使用して下さい。スピンドル
についているハンドル(ネジ)を時計の反対方向に
まわし、止水栓を全開にすれば異音はなくなります。
また、洗浄能力維持のためにも止水栓は全開で使用
するようご説明願います。

本製品は定流量弁を組んでおりますので、止水栓は
全開状態で設定ください。
止水栓を絞ると洗浄能力が低下して衛生性を損な
う場合があります。
