TEN クラフトマンニュース 第85号

(ザ・クラツ、ミッテ共通) フロアキャビネット全般

扉が閉まりきらない事象について

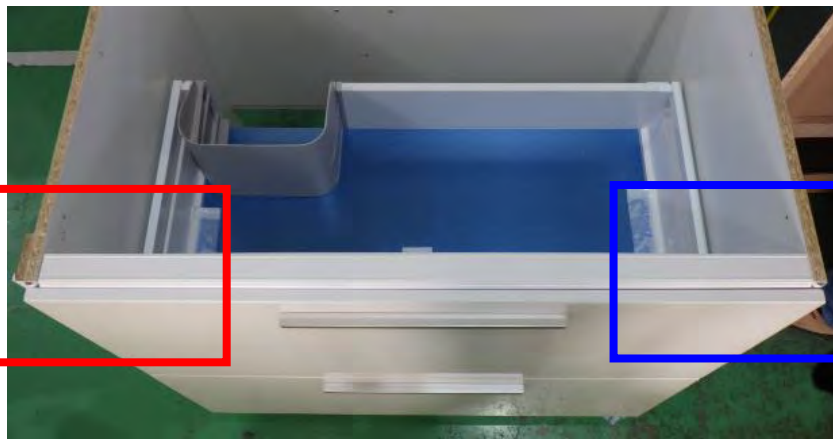
<不具合の発生原因>

床の不陸や壁面の凹凸の影響によりキャビネットにねじれが発生すること、本事象が発生する恐れがあります。

※ギャラリバーである程度の調整は可能

ご購入いただきましたお客様のためにも正しい姿でお引渡しいただきますようご協力お願いします。
