TB141R/L（ハイクラスシリーズ）

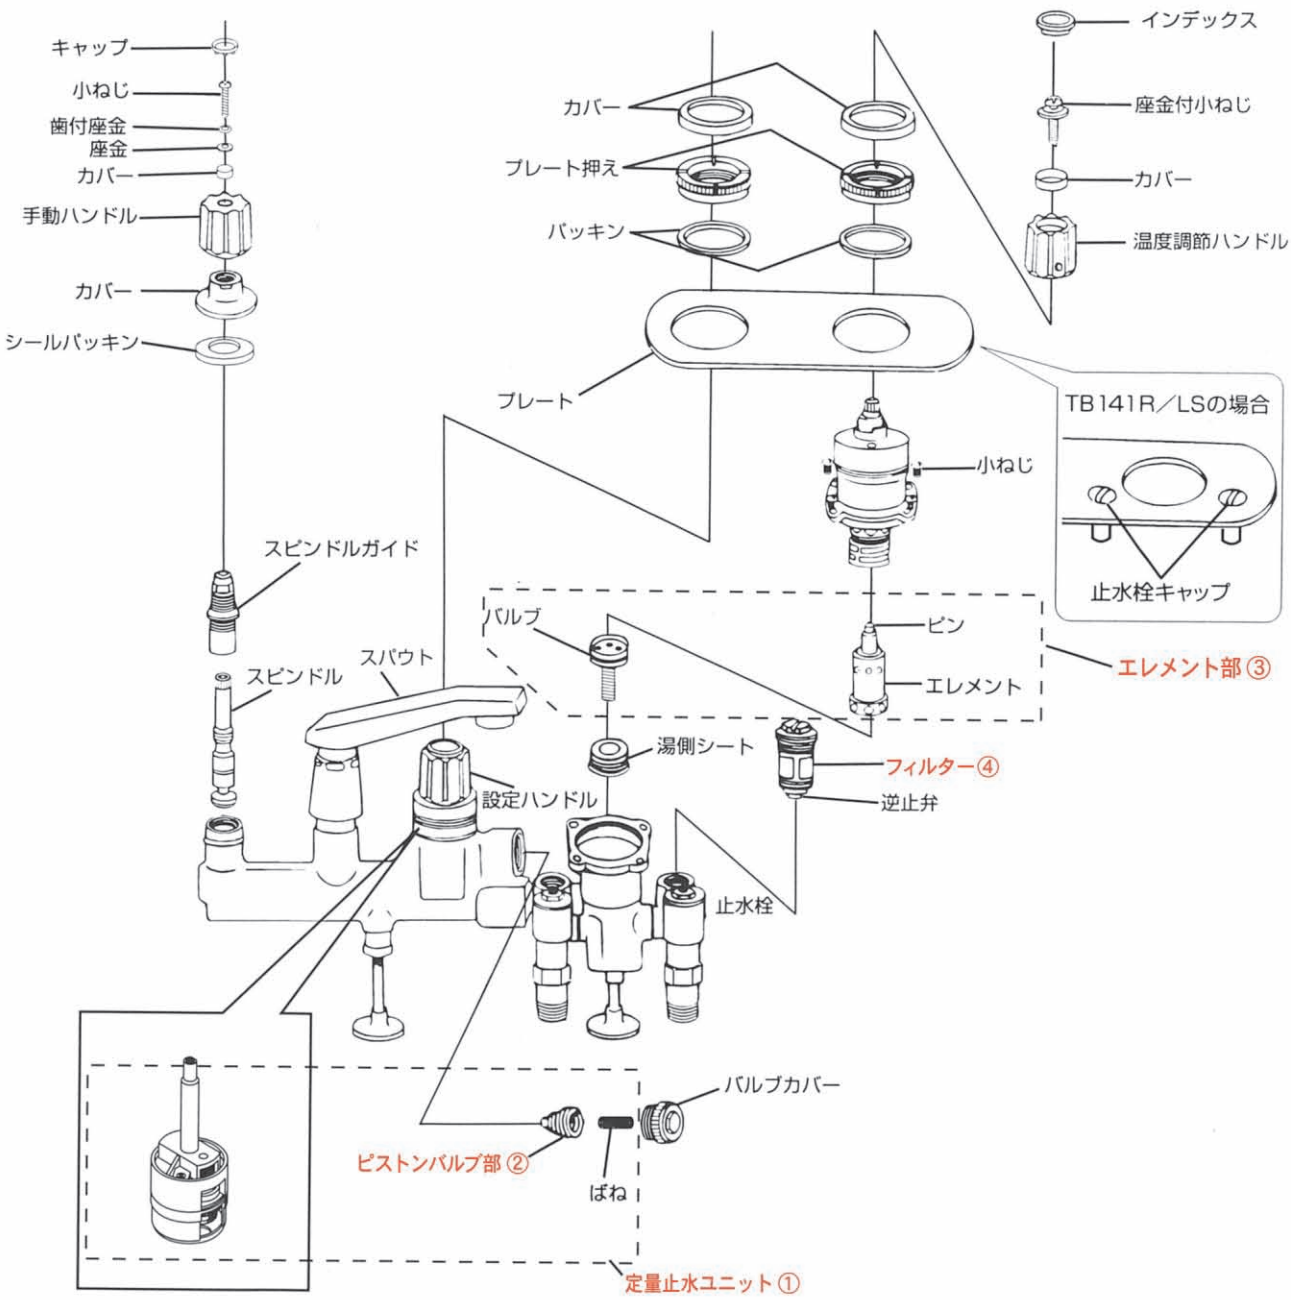
主な不具合事象	点検箇所	処理方法	部品品番
設定ハンドルが空回りする	①	定量止水ユニットの交換	TH535-4S （ピストンバルブ部含む）
水が止まらない	②	ピストンバルブ部小穴の掃除または交換 （平成6年より部品の材質仕様を変更）	TH535-3S
温度調節がうまくできない	③	エレメント・バルブ・湯側シートの掃除、またはエレメント部の交換	TH568
吐水量が少ない	④	フィルターの掃除	—
