## 施工後のフィルター・吐水口掃除のお願い

### 不具合事例

対象：水栓金具全般

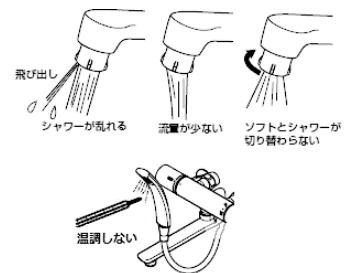
吐水量が少ない、シャワーの散水方向が乱れる、  
切替不良、温調不良など。

フィルター、または吐水口のごみ詰まりが原因です。  
(建築配管内のごみの流れ出て詰まるものです。)

通水確認後には必ずフィルター、  
または吐水口の掃除をお願いします。

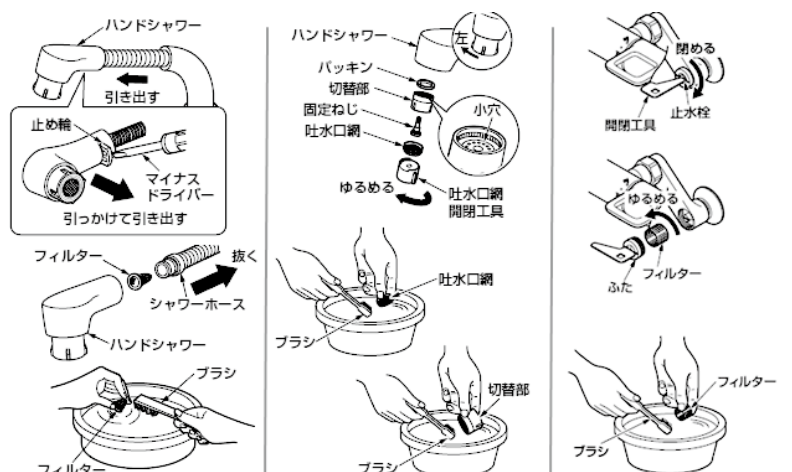
#### 各水栓の取扱説明書から抜粋

\* 掃除方法については商品同梱の施工  
説明書、または取扱説明書を参照願  
います。
