TMJ40C 型 (NEWジョイシリーズ)

TMJ40C (温調ユニット部取替手順 1 / 3)

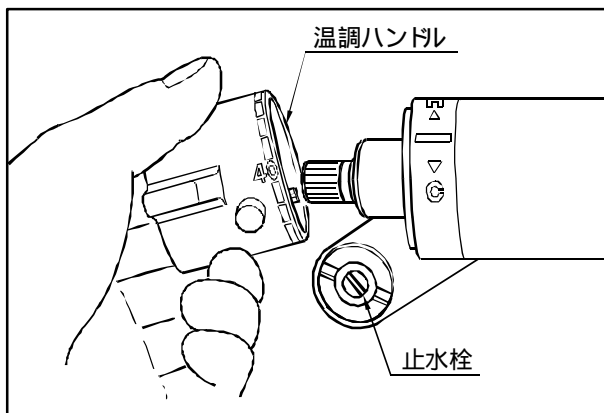
- (0) 止水栓を閉める。
- (1) 温調ハンドルを引き抜く。

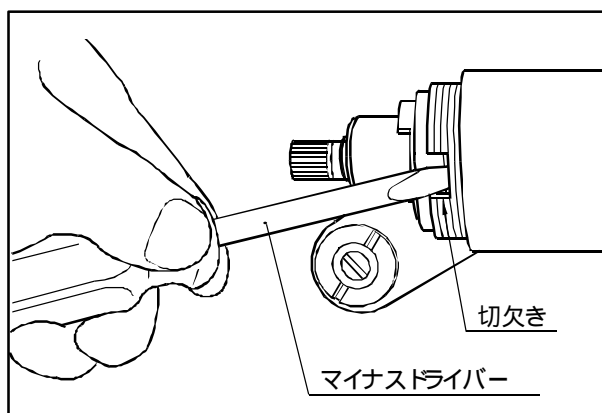
(5) 切欠き部にマイナスドライバーを差し込む。

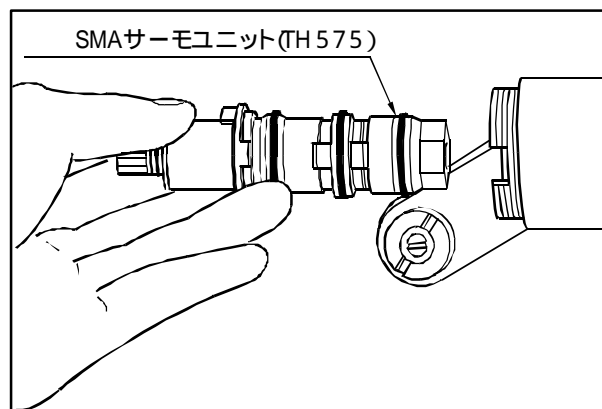
(6) サーモユニットを取り出す。

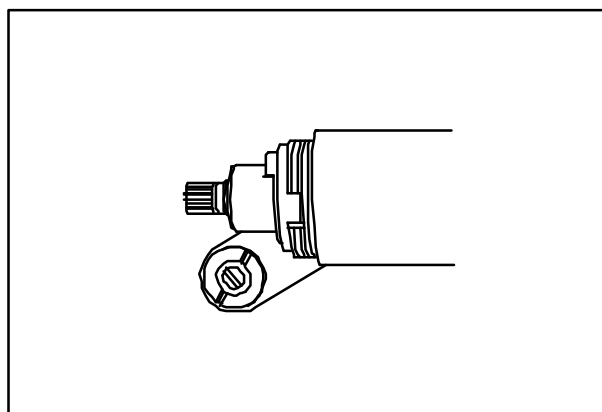
(8) 手で強く押込む。

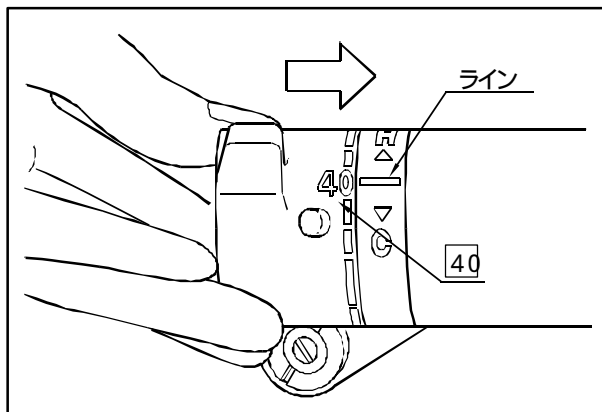
(12) ハンドルを矢印の方向に取付ける。

温調ハンドルの40とインデックスの
ラインが一致するように
