## 洗面所用シングルレバー混合栓 本体固定時の専用工具使用のお願い

対象: TL385型、TLHG31型 他

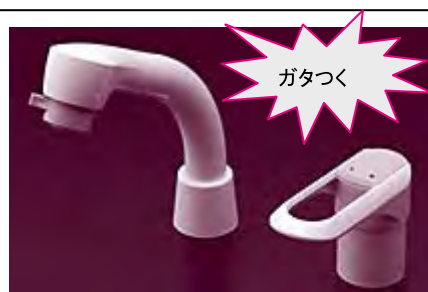
レバーハンドル及び、スパウト使用時に  
本体がガタつく。

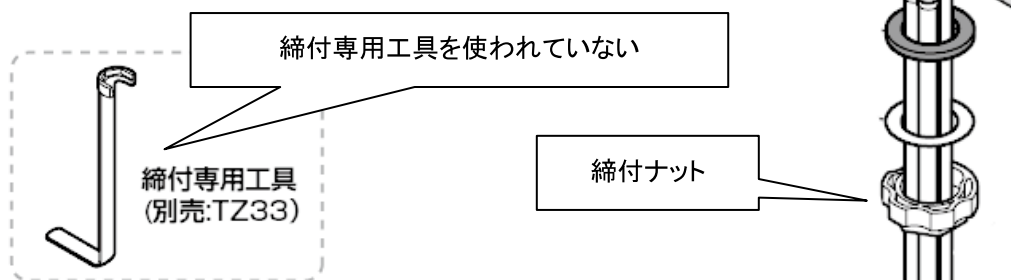
水栓本体及び、スパウト本体を固定する際、締付専用工具で  
締付ナットを締め付けなかったため確実に締まらず、使用時  
の振動等で締付ナットが緩み、本体がガタつくためです。

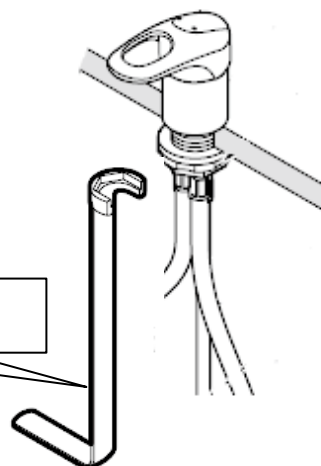
締付専用工具を使用して締め付ける

締付ナットは、必ず締め付け専用工具を  
使用して締め付けるようお願いします。
