# アルカリ7ビルトイン「排水ホースが破裂し漏水した」のお知らせ

対象:ビルトインアルカリイオン水生成器(フレックスシンク用水栓専用)  
KNTEK511B2X  
:アルカリイオン水生成器用兼用水栓 KNTK50、KNTK51

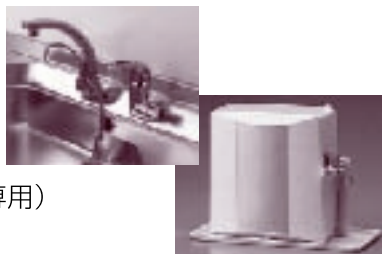
当社キッチンのフレックスシンク用水栓とアルカリ7ビルトインタイプの組み合わせにおいて、アルカリ7の排水ホースが破裂し漏水した。

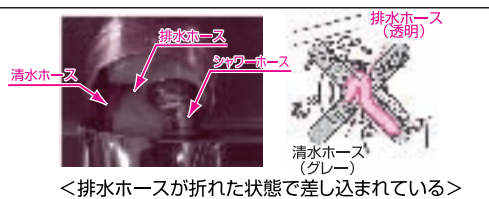
次の2つの要因により、アルカリ7の排水ホースに内圧がこもったためです。

- ① 排水ホースと清水ホースを逆に取り付けた。
- ② 排水ホースを折れたまま取り付けた。

以下の点に注意して施工してください。

1. 正面から見て、3本のホースを下図の位置関係で挿入する。

2. 取付け金具の形状に合わせて、ホースガイド(白)を差し込む。

3. 排水ホースが折れないよう慎重に差し込む

※差し込みにくいときは、ホースに水をつけると入りやすくなります。

施工後、アルカリ7を全排水モード<sup>※</sup>で通水させてください。その際排水ホースがふくれたら、水栓金具を外して再度上記注意点をもとに施工してください。
