| 品 番 | 名 称 | メーカ－ |
|---|---|---|
| <b>JH826. 101</b><br><b>JH826. 201</b> | 洗面器用 2バルブ湯水混合栓 | ジャド |

■ 分解図

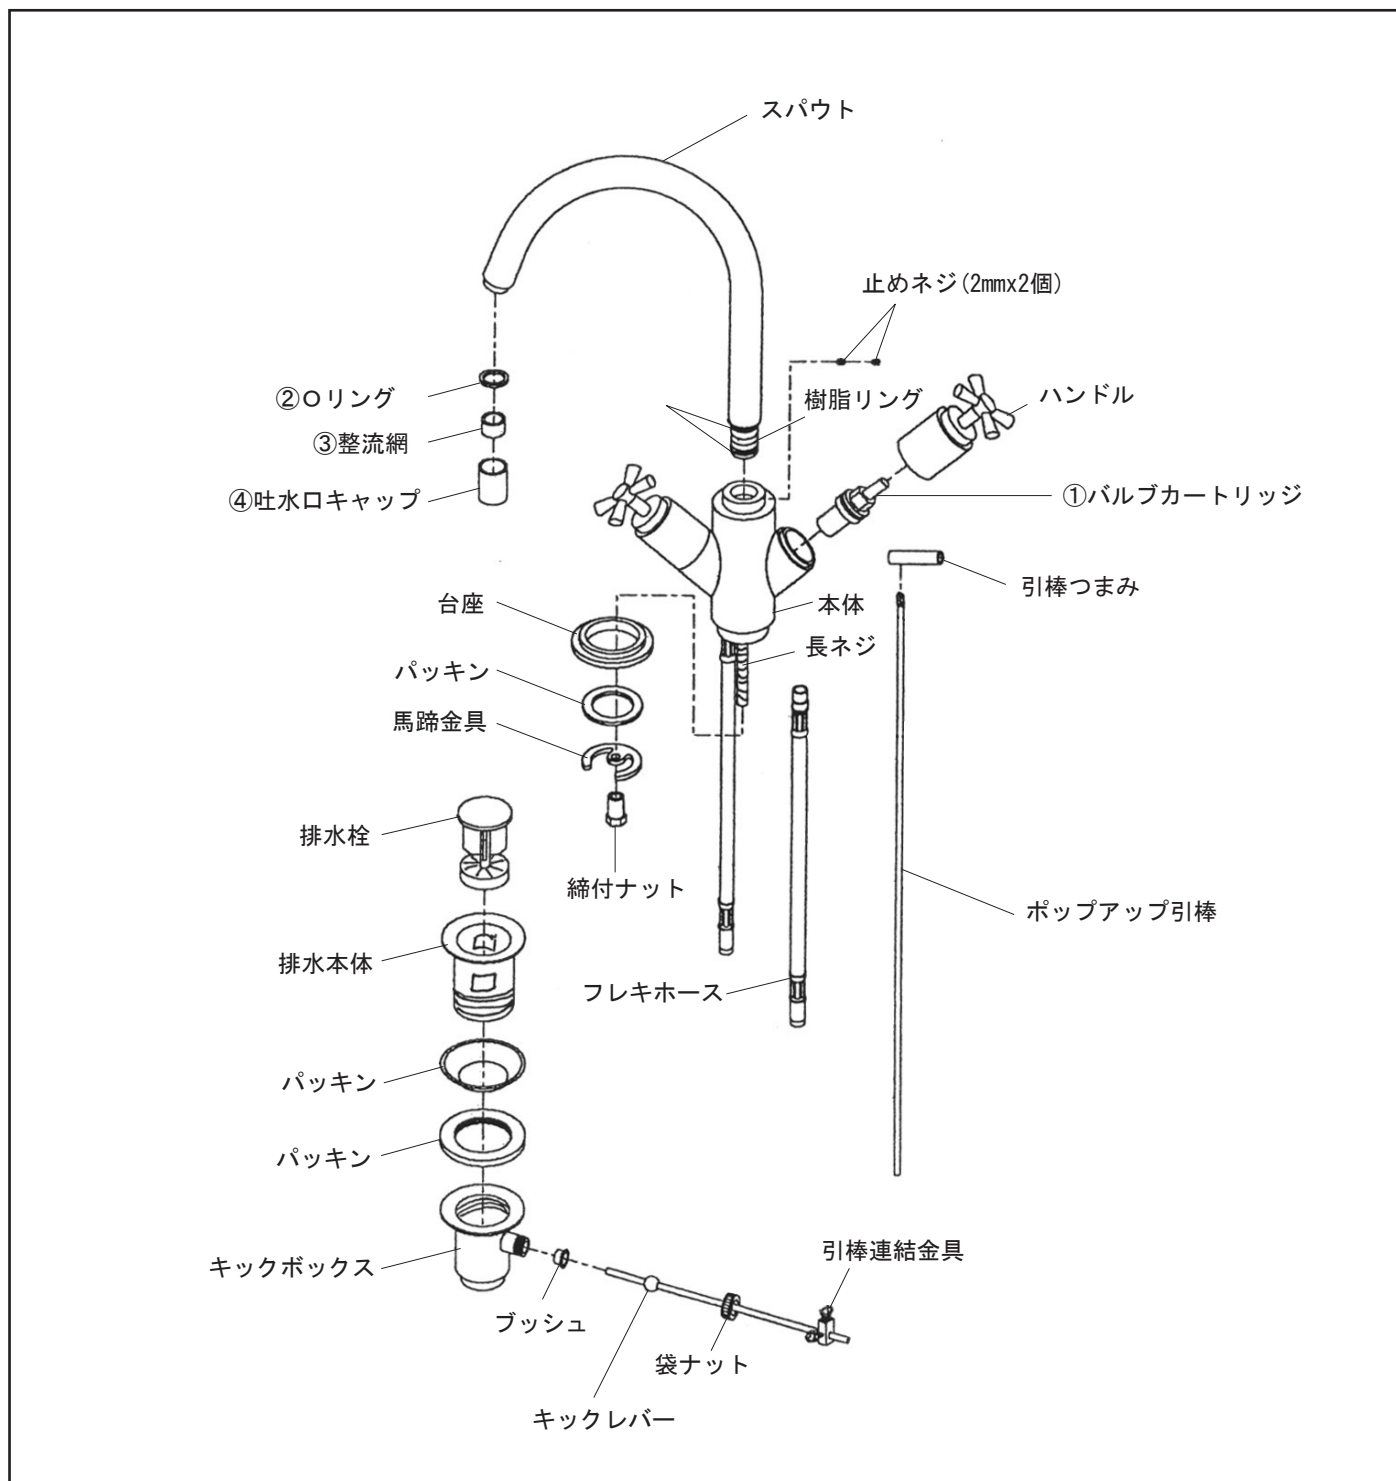
| 現 象 | パーツ番号 | 点 検 内 容 | 交 換 部 品 番 号 |
| 吐水量が少ない | ① | カートリッジにゴミかみが無いか確認 | <b>JH599.150-091</b> |
| | ②③④ | 吐水口部にゴミ詰まりが無いか確認 | ——— |
| 水(湯)が止まらない | ① | カートリッジに傷、ゴミかみが無いか確認 | <b>JH599.150-091</b> |
