品番	名称	メーカー
CET3522/CET3523	混合栓	CERAオリジナル

■分解図

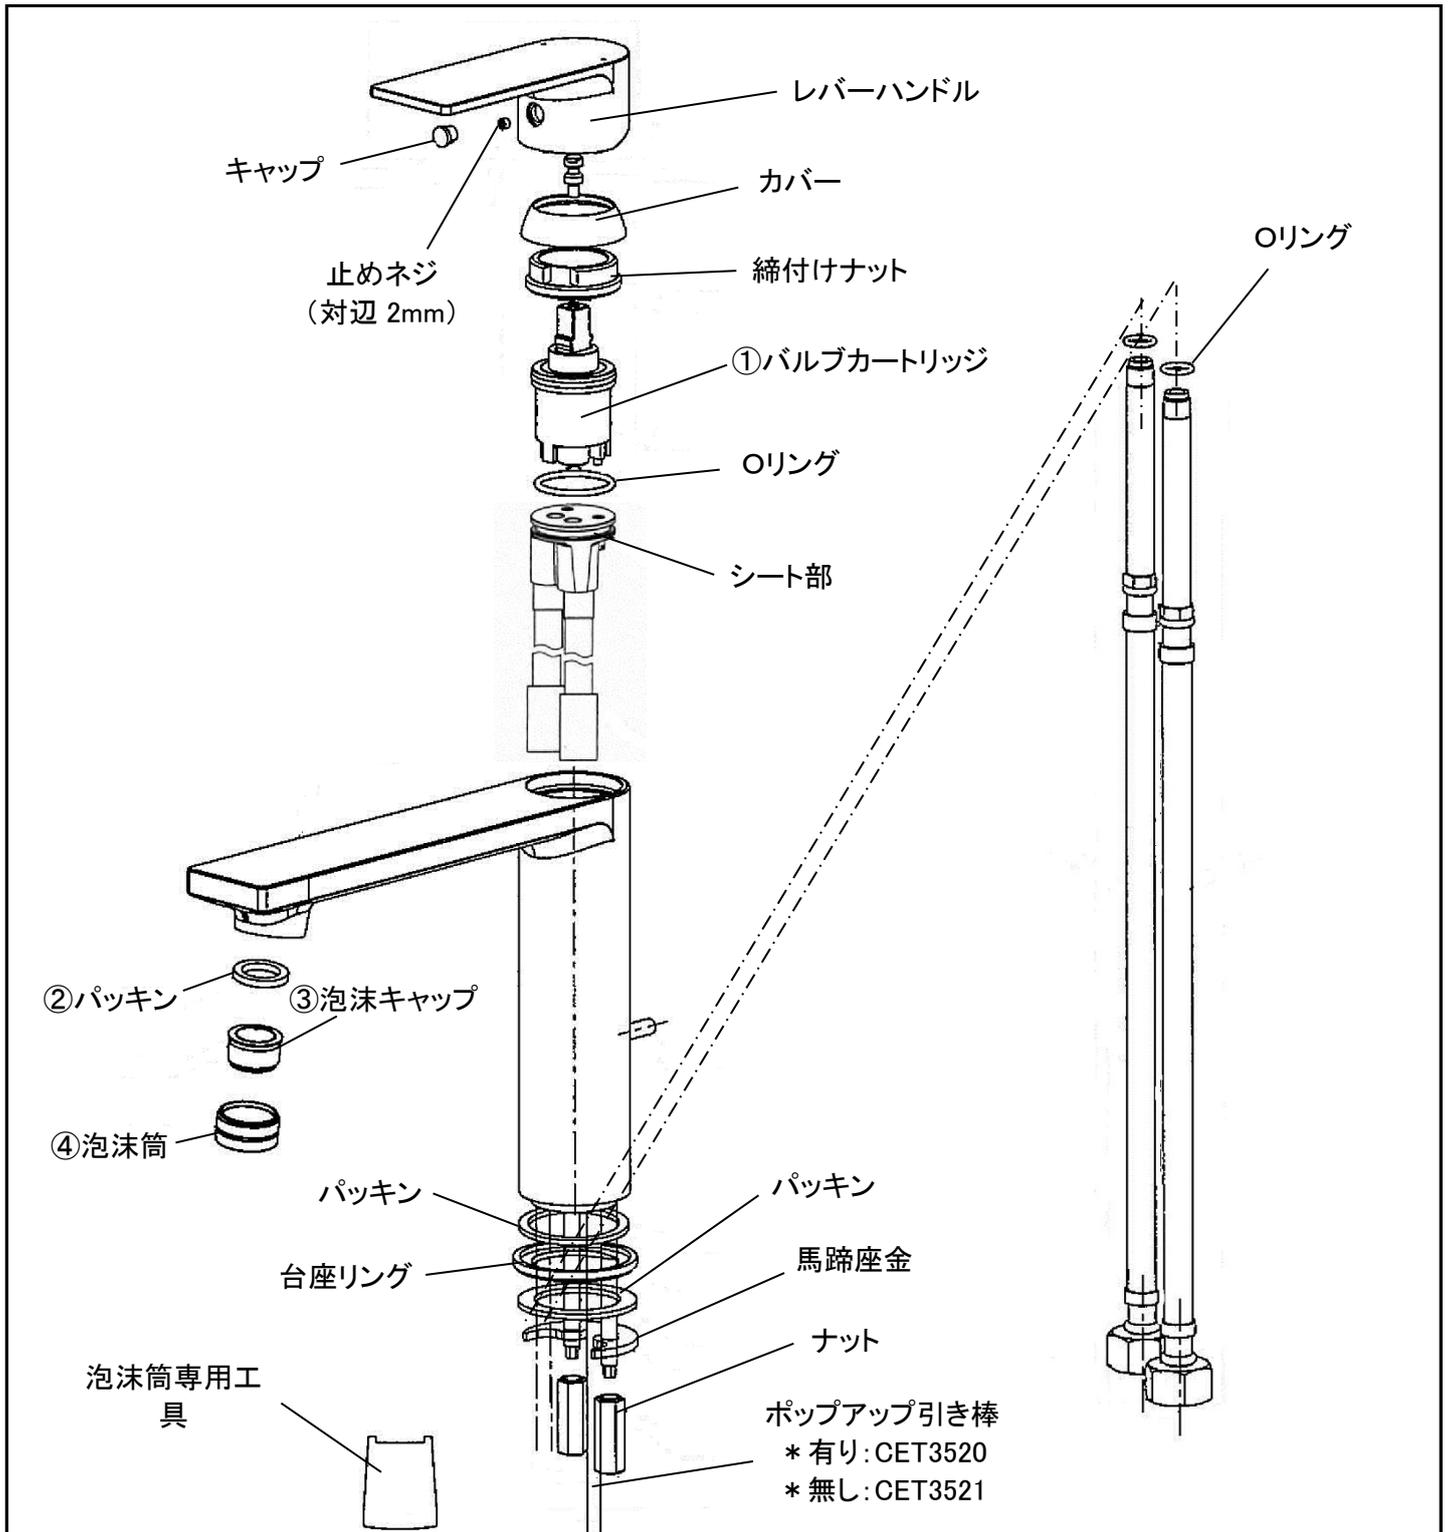
現象	パーツ番号	点検内容	交換部品番号
吐水量が少ない	①	カートリッジにごみかみは無いか確認	CET3520-1
	②③④	吐水口部にごみづまりは無いか確認	-
水(湯)が止まらない	①	カートリッジにごみかみは無いか確認	CET3520-1
