品番	HH06057N	品名	立形ロータンク用ボールタップ13	1 / 3
----	----------	----	------------------	-------

衛生陶器補修品互換性情報	No. E0032
<b>件名</b> 水が止まる時の音が気になる場合 <b>対象製品</b> (ボールタップ) ・タンクユニット：HH06072R・・・対象ボールタップHH06028Z、HH06029Z、HH06057S	
<p>音が大きい事について</p> <ul style="list-style-type: none"> <li>・設置されている地域や建物の構造などによって水が止まる時の音が大きい場合もありますが、製品の性能には影響ありません。</li> </ul> <p>ただし、音が気になる場合には下記の要領で対応をお願いします。          まず、止水栓を絞ってください(※)。それでも音が気になる場合には下記の要領で対応をお願いします。</p> <p>※止水栓で対応する場合、手洗い水量が減ったり、給水時間が長くなる事があるため、事前にお客様にご説明し、同意を得てください。</p>	
<b>1. ボールタップのタイプ確認・・・ダイヤフラム部の色確認</b>

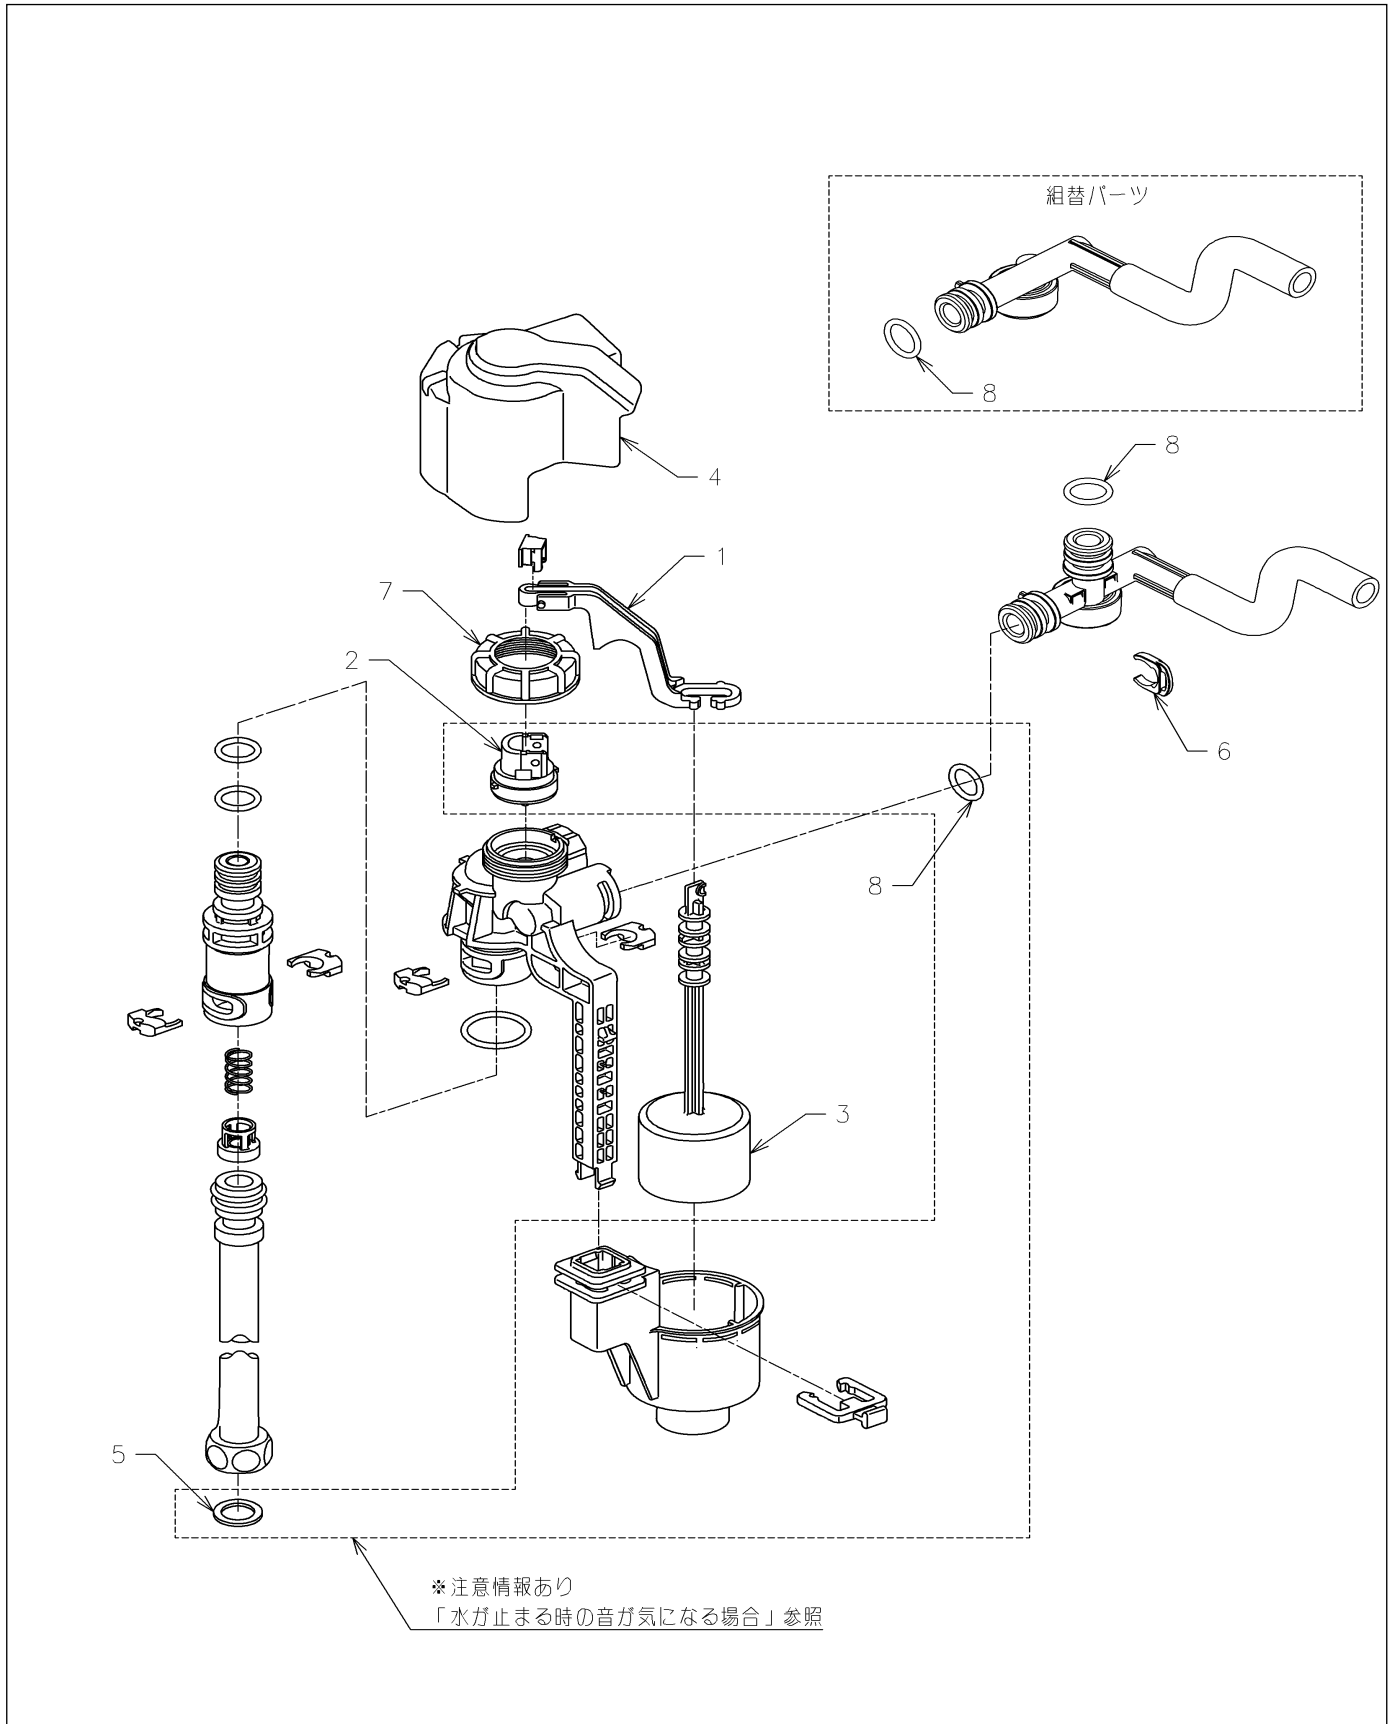
必ず補修品リストで発注品番(色番、メッキ種別など含む)、数量をご確認ください。  
 ただし、タンク、便器などの補修品は発注品番に色番を付加してご発注ください。図中の番号は図番になります。

図番	発注品番	品名	希望小売価格 (税込価格)注1	数量	材料	備考
01	HH06030R	浮玉レバー	¥ 1,050(¥ 1,155)	1		
02	HH06031R	ダイヤフラム部	¥ 1,700(¥ 1,870)	1		2つのダイヤフラムが同梱されています。現場と同色のダイヤフラムをご使用ください。
03	HH06065	浮玉	¥ 850(¥ 935)	1		
04	HH09038	漏水防止カバー	¥ 270(¥ 297)	1		
05	HH11194	パッキン	¥ 55(¥ 61)	1		
06	HH11215	止め輪	¥ 65(¥ 72)	1		
07	TH21164	締付ナット32	¥ 160(¥ 176)	1		
08	TH91311E	Oリング	¥ 220(¥ 242)	3

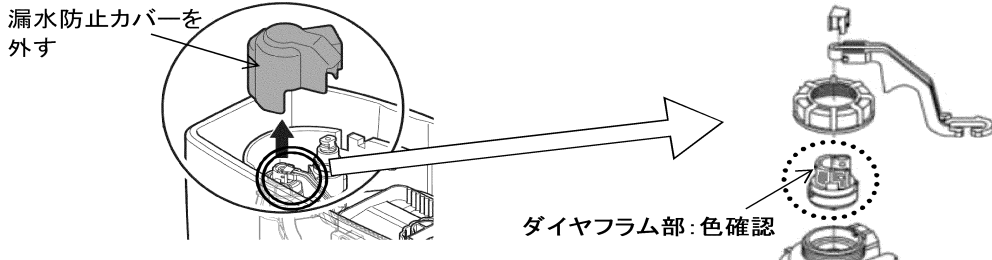
<p>ダイヤフラム部にはオレンジ色とピンク色の2種類があります。          オレンジ色の場合、ダイヤフラム部をピンク色に交換することで、音を低減できる場合があります。(ピンク色の場合は部品交換しても効果は見込めません。)          ただし、ダイヤフラム部交換に合わせて、他部品も交換する必要があるため、タンクユニットでの交換をお願いします。(ダイヤフラム部のみ交換すると洗浄不良の原因になります。)</p>	
<b>2. ダイヤフラム部がオレンジ色の場合</b>	
<p>タンクユニットを交換してください。音を低減できる場合があります。</p> <p>・タンクユニット品番：HH06072R</p>
