品番	TEL76BX	品名	自動水栓	1 / 3
----	---------	----	------	-------

金具補修品互換性情報

件名 スペーサーとパッキン交換注意点

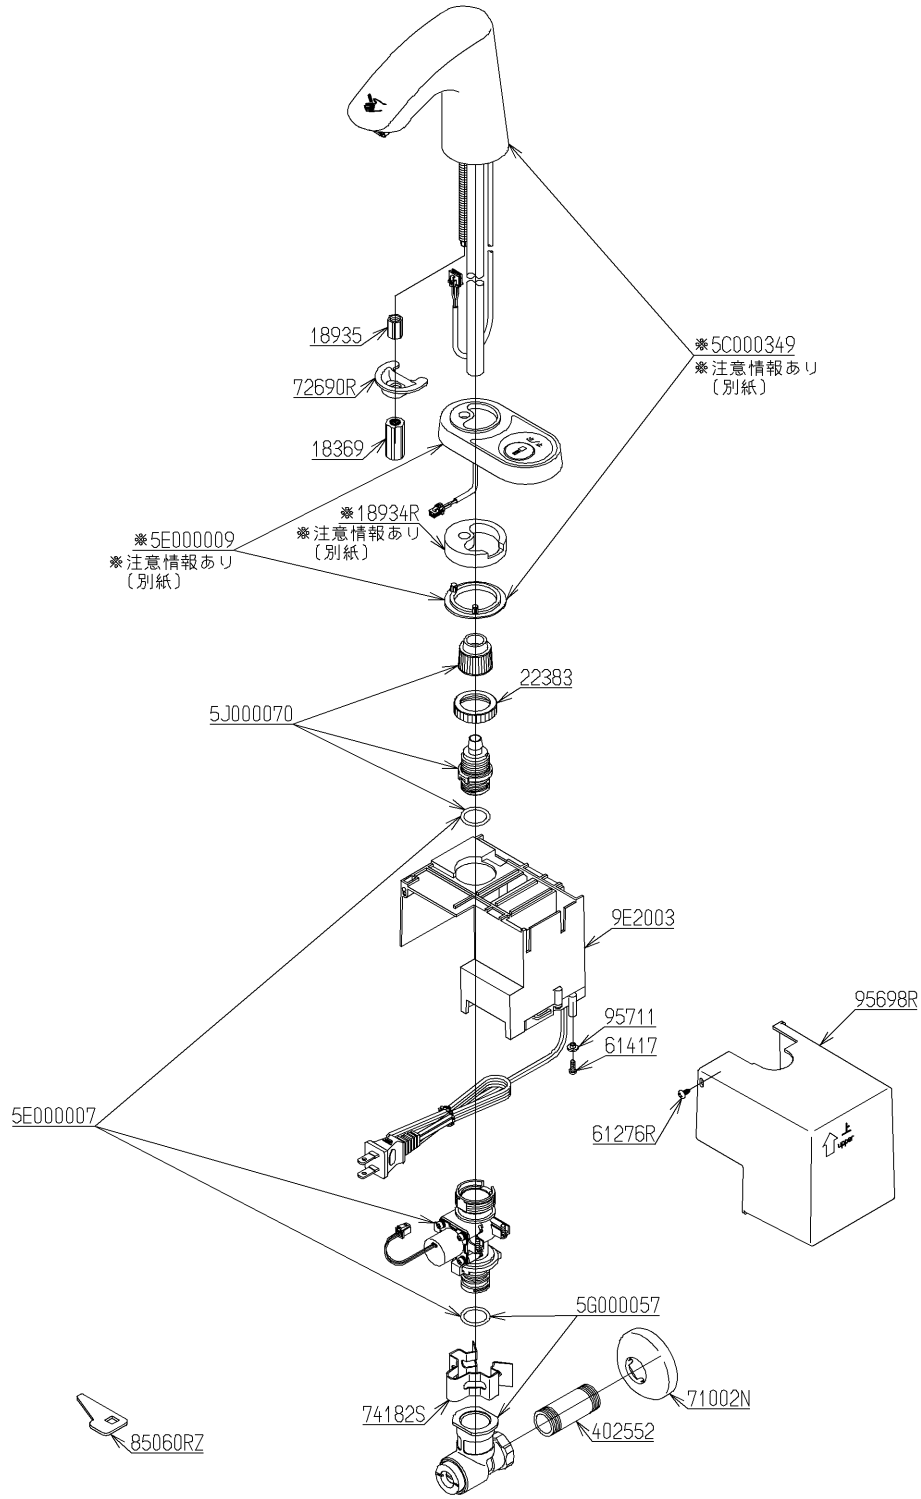
必ず補修品リストで発注品番(色番、メッキ種別など含む)、数量をご確認ください。
 ただし、タンク、便器などの補修品は発注品番に色番を付加してご発注ください。図中の番号は図番になります。

メンテナンス(補修)時に交換可能なパーツを記載しております。
 図番が記載されていないパーツは、品質および互換性を考慮し、
 補修品として設定しておりません。

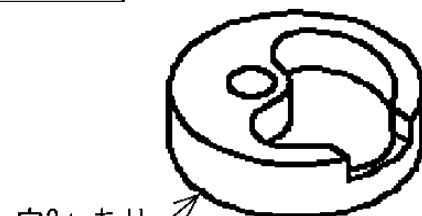
前期・後期型製品識別方法

前期型品

後期型品

突起なし

突起あり

補修品選定

前期型品

スペーサーとパッキンを
同時交換してください。

後期型品

単独で交換可能です。
