品番	TL385CF	品名	台付シングル13 (シャワ) (洗面) (JIS)	1 / 3
----	---------	----	----------------------------	-------

金具補修品互換性情報	製品の前期型品・後期型品によってキャップの外し方が異なりますので、キャップの形状を確認してキャップを取り外してください。	2-A1-0067
-------------------	--	-----------

件名	キャップ補修時の注意情報
対象製品	TL385CG TL385CGZ TL385CGF TL385CGFZ TL385CG1F TL385CG1FZ TL385CF TL385CFZ TL396-1 TL396-1Z TL396EN TL396ENZ TL396N TL396NZ TL396T TL396TZ TL492-1S TL492-1SZ TL492S TL492SZ TLW46-1R TLW46-1RZ TLNW46 TLNW46Z

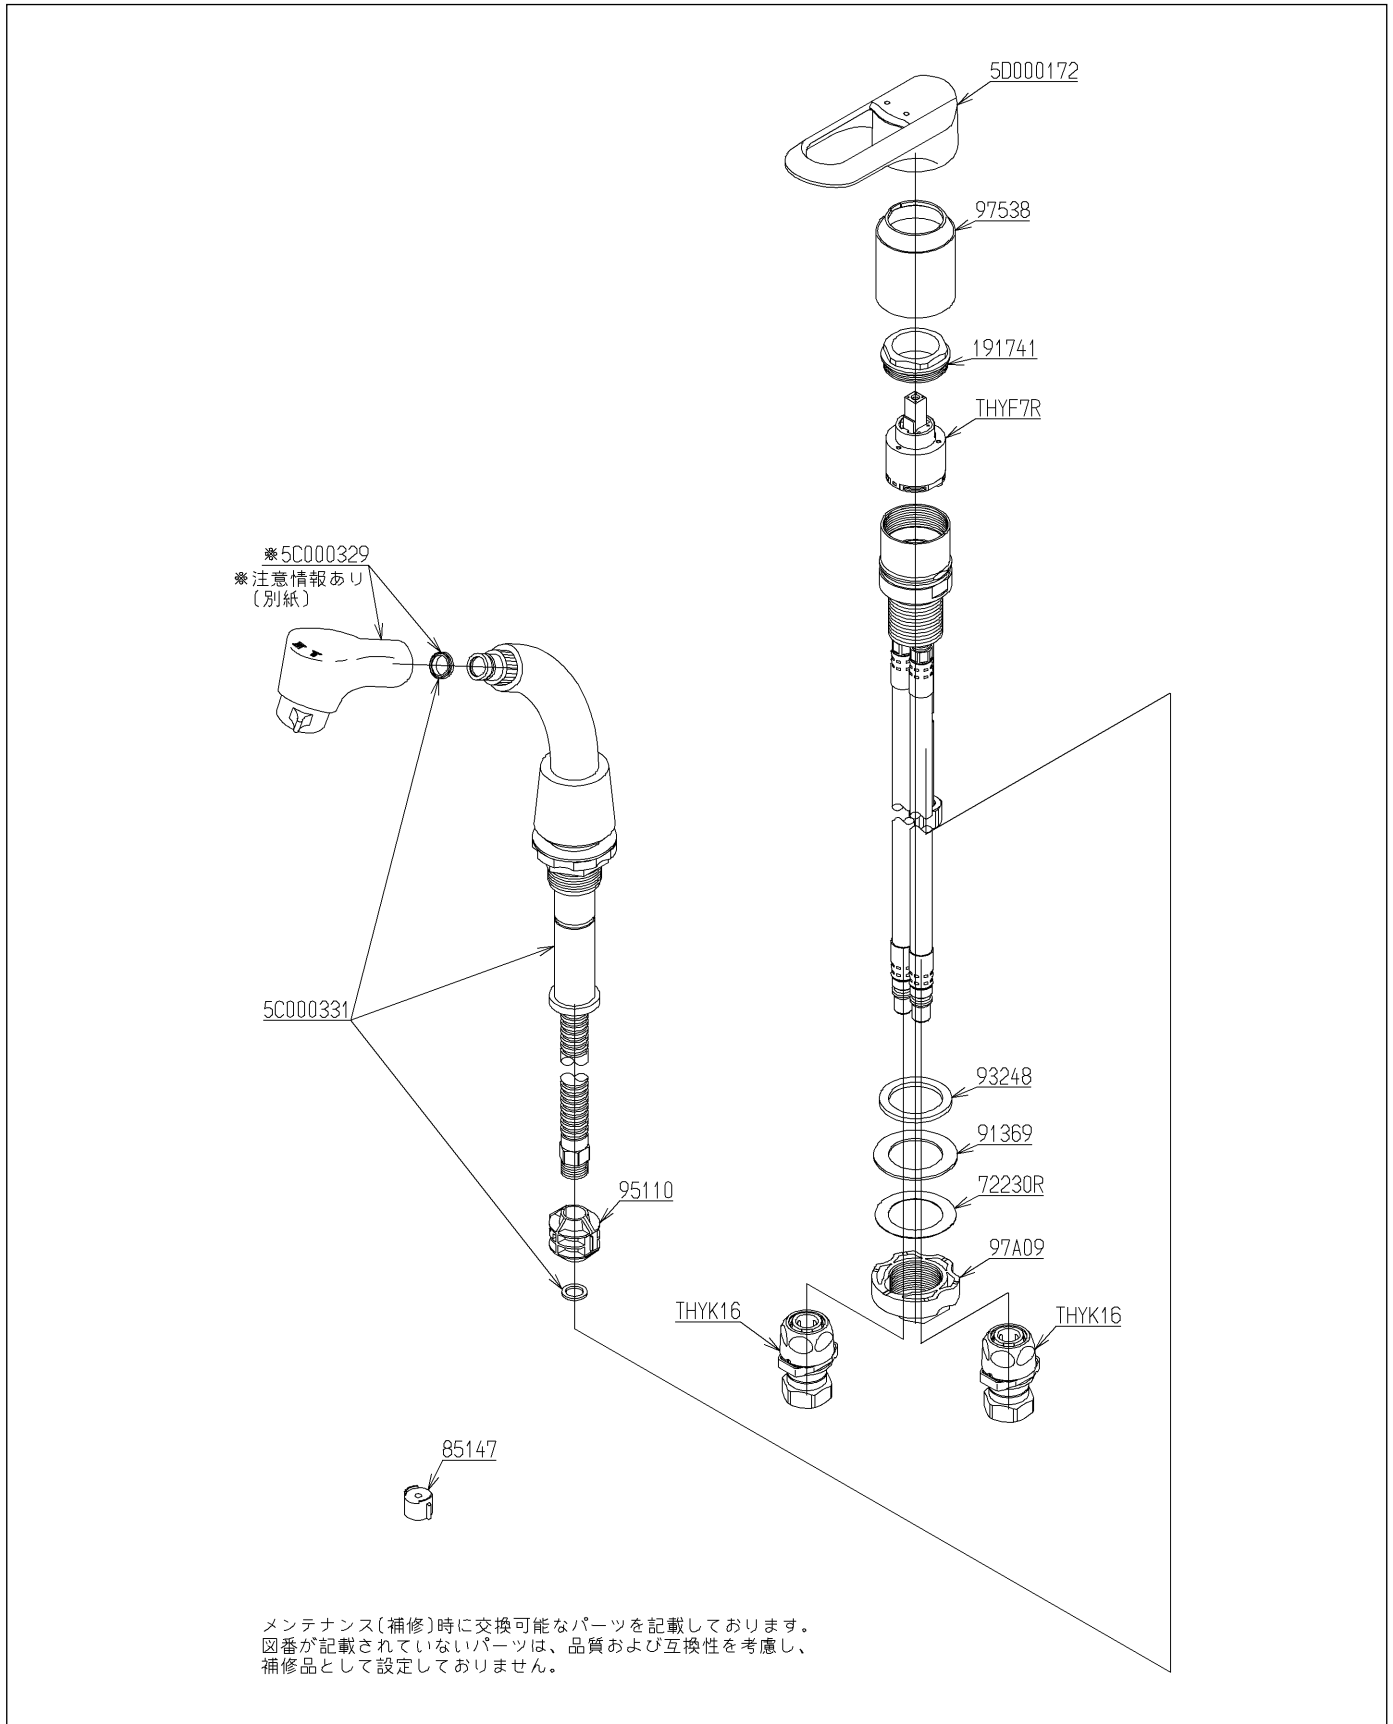
必ず補修品リストで発注品番(色番、メッキ種別など含む)、数量をご確認ください。
 ただし、タンク、便器などの補修品は発注品番に色番を付加してご発注ください。図中の番号は図番になります。

メンテナンス(補修)時に交換可能なパーツを記載しております。
 図番が記載されていないパーツは、品質および互換性を考慮し、
 補修品として設定しておりません。

図番	発注品番	品名	希望小売価格 (税込価格)注1	数量	材料	備考
THYF7R	THYF7R	シングルバルブ部	¥ 9,300(¥ 10,230)	1		
THYK16	THYK16	ワンタッチソケット	¥ 4,000(¥ 4,400)	2		
5C000329	TH 5C0329 #NW1	ハンドシャワー部	¥ 10,300(¥ 11,330)	1		
5C000331	TH 5C0331 #NW1	ホースユニット	¥ 15,900(¥ 17,490)	1		
5D000172	TH 5D0172 #NW1	ハンドル部	¥ 4,750(¥ 5,225)	1		
97A09	TH 97A09	つば付ナット32	¥ 3,750(¥ 4,125)	1	樹脂	
191741	TH191741	カートリッジ押え	¥ 1,100(¥ 1,210)	1	黄銅	
72230R	TH72230R	スリップワッシャ	¥ 220(¥ 242)	1	樹脂	
85147	TH85147	開閉工具	¥ 910(¥ 1,001)	1	樹脂	
91369	TH91369	パッキン	¥ 160(¥ 176)	1	ゴム	
93248	TH93248	パッキン	¥ 160(¥ 176)	1	樹脂	
95110	TH95110	ストッパー	¥ 180(¥ 198)	1	樹脂	
97538	TH97538 #W	カバー	¥ 860(¥ 946)	1	合成樹脂

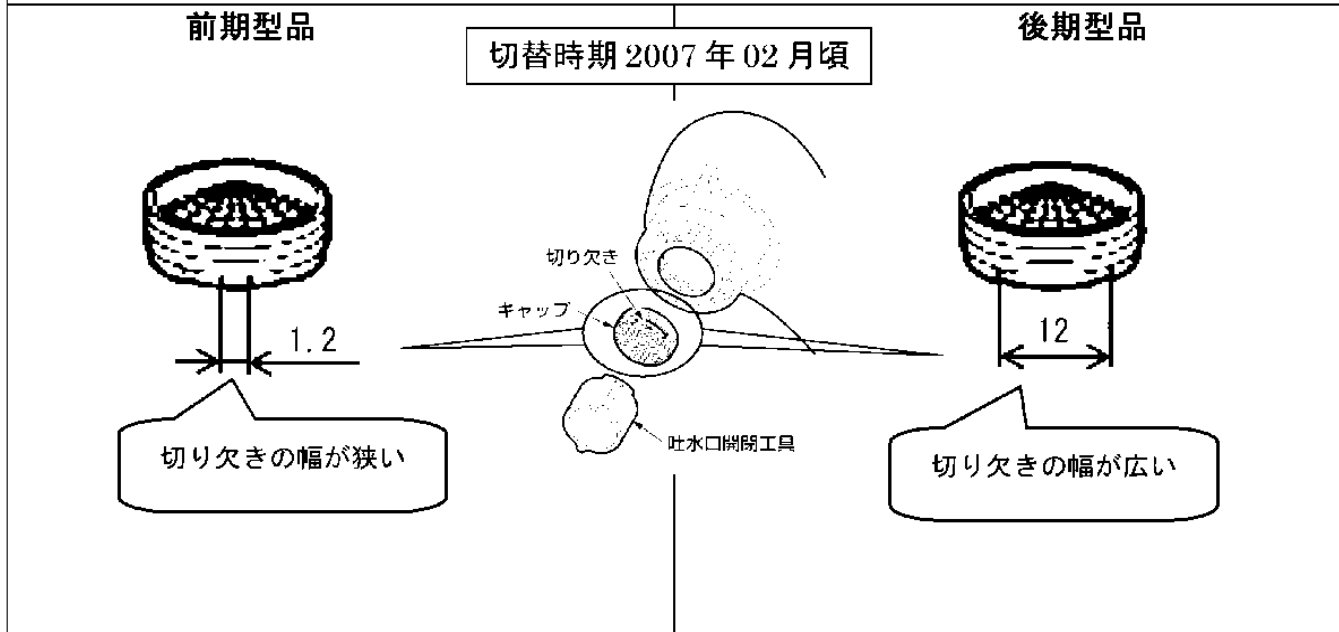
前期・後期型製品識別方法

前期型品	後期型品
ドライバーで取外してください。

開閉工具【TH85147】で取外してください。

注意 前期型品と後期型品は取外し方が異なりますので必ず切り欠き幅をご確認ください。前期型にはTH85147は使用できません。
