品番	TMF30UCRX	品名	壁付シングル13 (シャワバス) (浴室) (JIS)	1 / 3
----	-----------	----	--------------------------------	-------

金具補修品互換性情報		製品の前期型品・後期型品を識別し、それぞれに対応した補修品を選定してください。	2-A1-0013
件名	カートリッジケースの交換注意点 (TMF30UC 型)		
対象製品	TMF30UCRX TMF30UCRKX

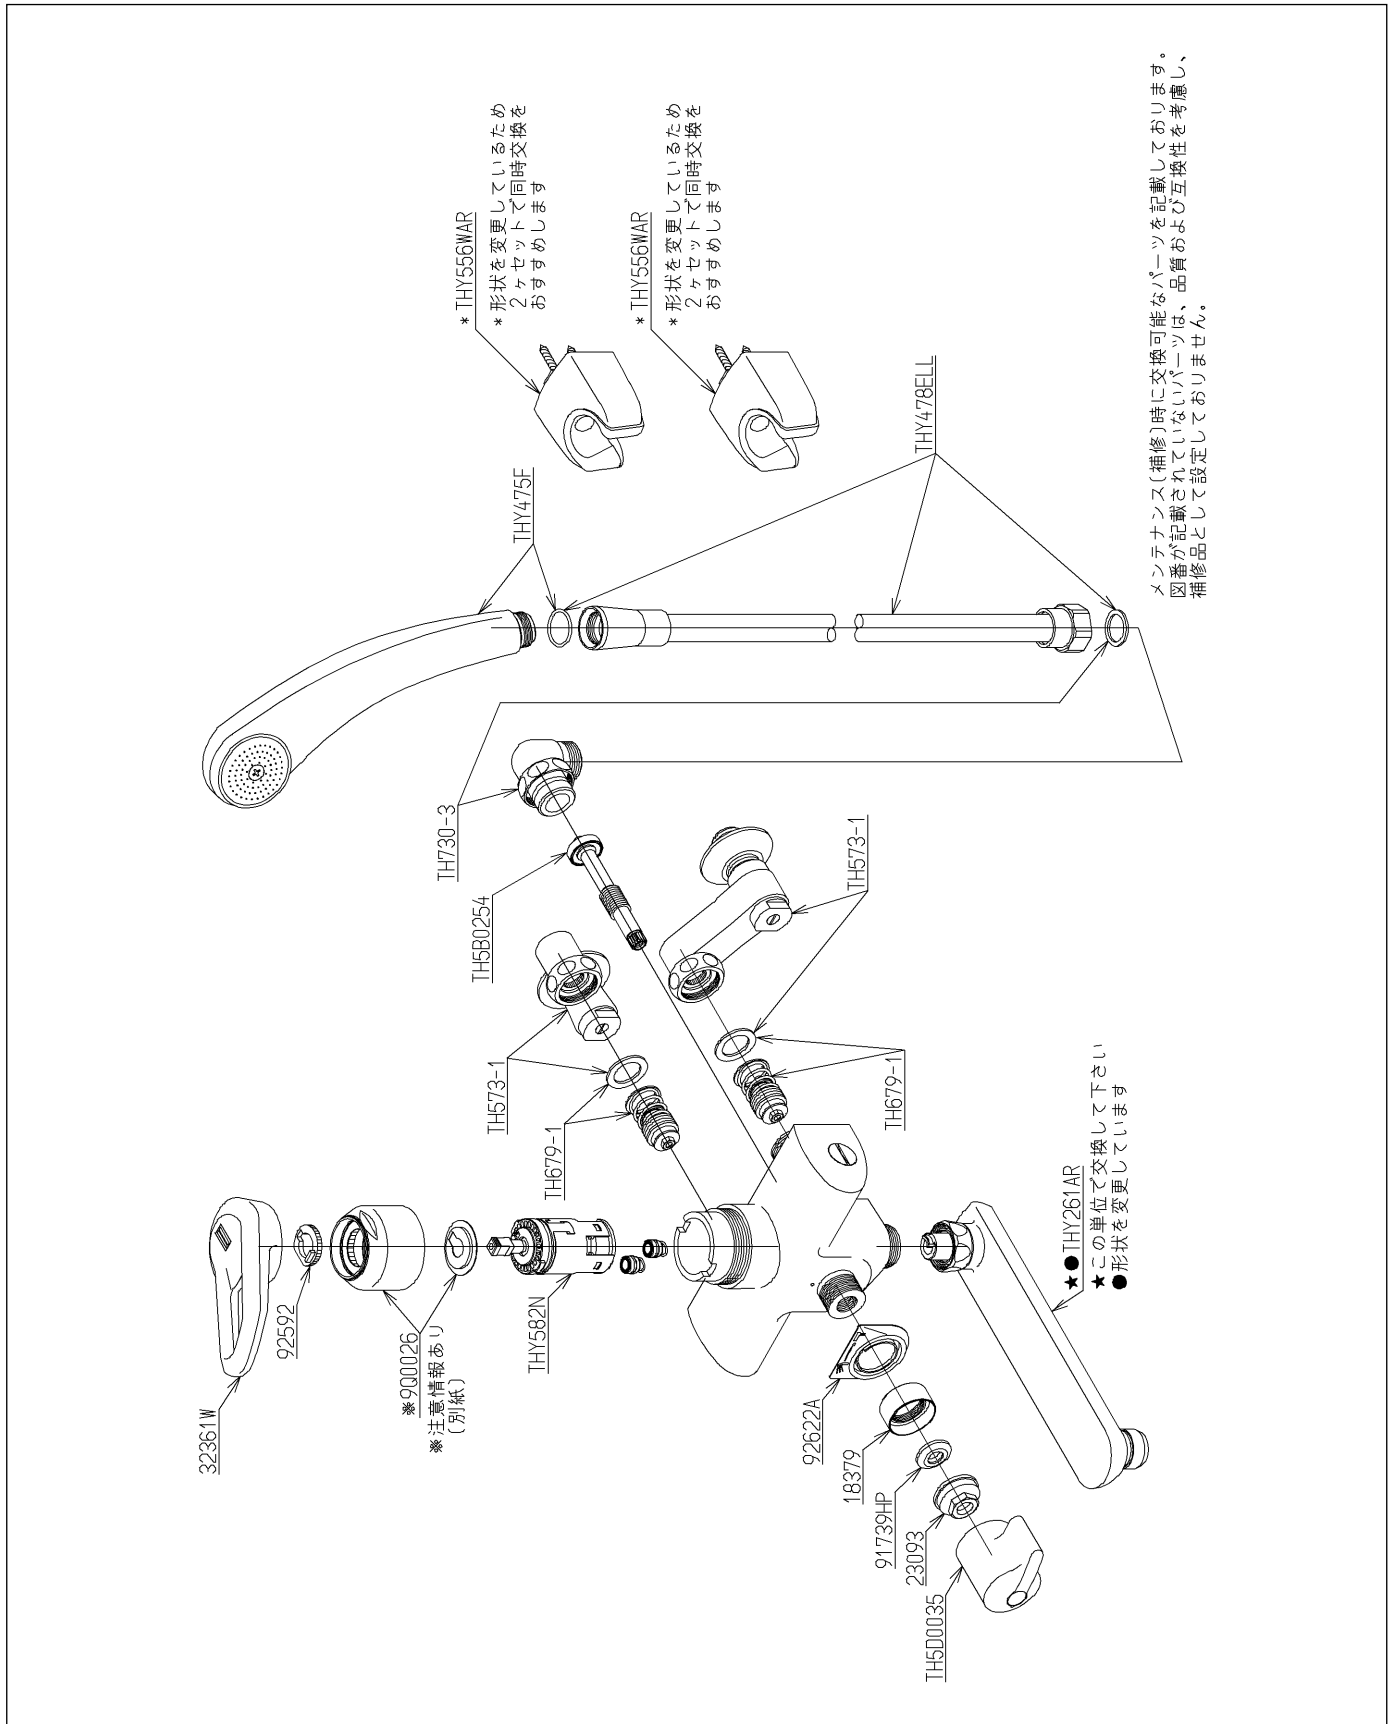
必ず補修品リストで発注品番(色番、メッキ種別など含む)、数量をご確認ください。
ただし、タンク、便器などの補修品は発注品番に色番を付加してご発注ください。図中の番号は図番になります。

図番	発注品番	品名	希望小売価格 (税込価格)注1	数量	材料	備考
TH5B0254	TH 5B0254	切り替え弁部	¥ 1,550 (¥ 1,705)	1		
TH5D0035	廃番	ハンドル部	廃番	1		
TH573-1	廃番	止水栓付取付脚	廃番	2		
TH679-1	TH679-1	逆止弁部	¥ 1,100 (¥ 1,210)	2		
TH730-3	TH730-3	シャワーエルボ	¥ 2,800 (¥ 3,080)	1		
THY261AR	THY261AR	自在スパウト	¥ 16,900 (¥ 18,590)	1		
THY475F	廃番	シャワーヘッド	廃番	1		
THY478ELL	THY478ELLR #NG 2	シャワーホース	¥ 5,650 (¥ 6,215)	1		
THY556WAR	THY556WAR	シャワーハンガー	¥ 3,450 (¥ 3,795)	2		
THY582N	THY582N	シングルバルブ部	¥ 10,600 (¥ 11,660)	1		
9Q0026	廃番	補修専用ユニット (TMF30U型 カートリッジ押え)	廃番	1		
18379	廃番	リング	廃番	1	黄銅	
23093	廃番	キャップナット	廃番	1	黄銅	
32361W	TH32361W	レバーハンドル	¥ 6,000 (¥ 6,600)	1	合成樹脂 他	
91739HP	TH91739HP	キャップナットパッキン	¥ 160 (¥ 176)	1	合成ゴム	
92592	TH92592	ストッパー	¥ 160 (¥ 176)	1	合成樹脂	
92622A	廃番	リング	廃番	1	合成樹脂
