品番	TMG40-1Z	B	品名	壁付サーモ13 (寒) (浴室)	(JIS)	1 / 3
----	----------	---	----	------------------	-------	-------

金具補修品互換性情報	製品の前期型品・後期型品を識別し、それぞれに対応した補修品を選定してください。	2-A1-0015
-------------------	---	-----------

件名	吐水口補修時の注意情報
対象製品	TMG40-1 TMG40-1Z TMHG40-1 TMHG40-1Z TMHG40-1R TMHG40-1RZ TMJ40L2 TMJ40L2Z TMJ40R2 TMJ40R2Z TMHG40B1 TMHG40B1R TMHG40B1RZ TMHG40B1S TMHG40B1SZ TMHG40B3 TMHG40B3Z TMHG40B3R TMHG40B3RZ TMHG40L1 TMHG40L1Z TMHG40L2 TMHG40L2Z TMHG40L3 TMHG40L3Z TMHG40R1 TMHG40R1Z TMHG40R2 TMHG40R2Z TMHG40R3 TMHG40R3Z

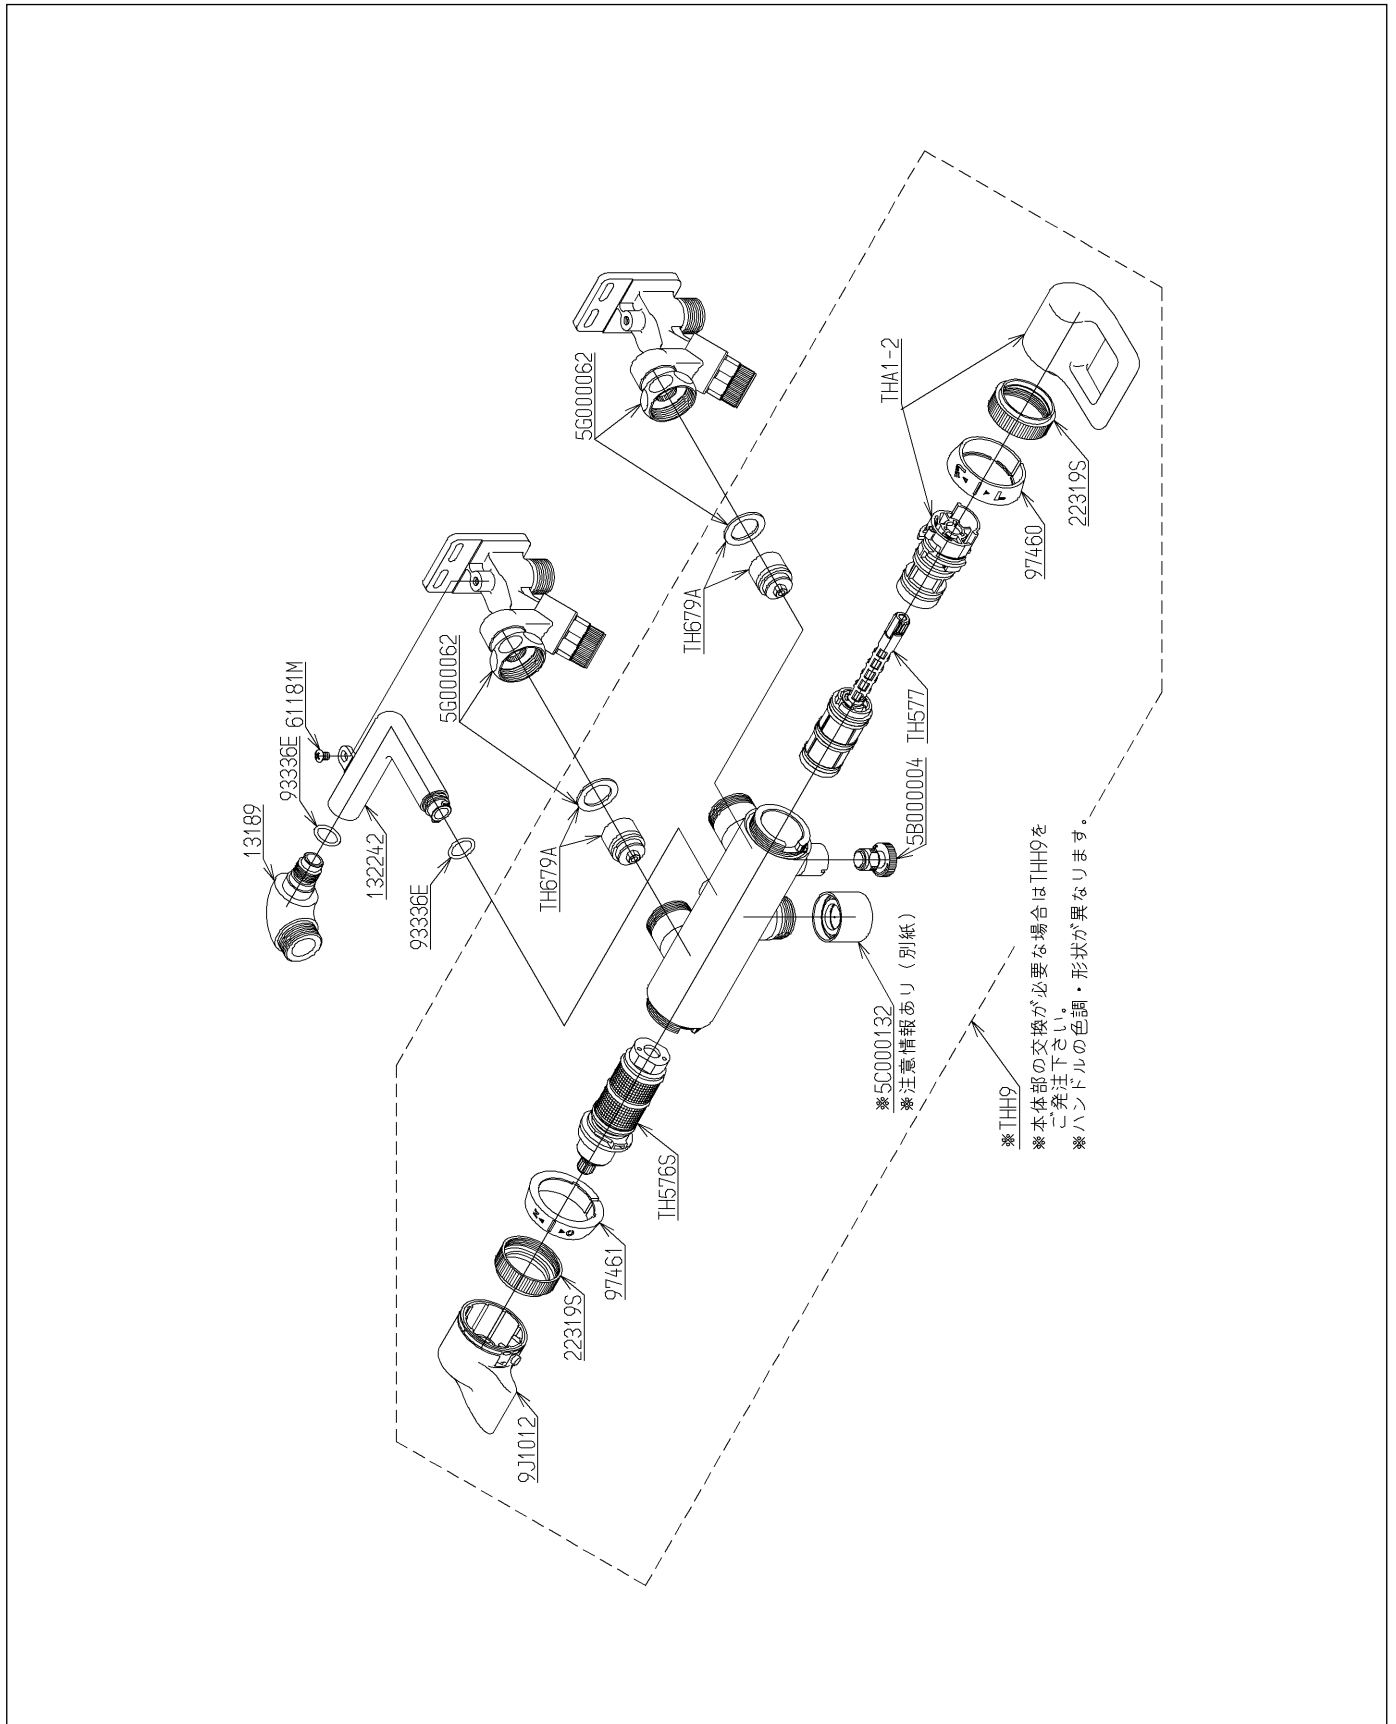
必ず補修品リストで発注品番(色番、メッキ種別など含む)、数量をご確認ください。
 ただし、タンク、便器などの補修品は発注品番に色番を付加してご発注ください。図中の番号は図番になります。

図番	発注品番	品名	希望小売価格 (税込価格)注1	数量	材料	備考
TH576S	TH576S	温度調節ユニット	¥ 9,300(¥ 10,230)	1		
TH577	TH577	開閉バルブ部	¥ 5,300(¥ 5,830)	1		
TH679A	TH679A	逆止弁部	¥ 1,000(¥ 1,100)	2		
THA1-2	THA 1-2	切り替えハンドル部	¥ 6,000(¥ 6,600)	1		
THH9	THH 9	壁付サーモ本体部	¥ 49,800(¥ 54,780)	1		
5B000004	TH 5B0004	水抜弁部	¥ 1,150(¥ 1,265)	1		
5C000132	TH 5C0132	吐水口部	¥ 1,550(¥ 1,705)	1		
5G000062	TH 5G0062	止水栓付取付脚	¥ 11,400(¥ 12,540)	2		
9J1012	TH 5J0243 #P8	ハンドル部	¥ 4,200(¥ 4,620)	1		
13189	廃番	シャワーエルボ	廃番	1	黄銅	
132242	廃番	エルボ	廃番	1	黄銅	
22319S	TH22319S	袋ナット36	¥ 430(¥ 473)	2	黄銅	
61181M	TH61181M	なべ小ねじM4×6	¥ 160(¥ 176)	1	ステンレス鋼 他	
93336E	TH93336E	Oリング	¥ 160(¥ 176)	2	合成ゴム	
97460	TH97460 #G17	インデックス	¥ 1,300(¥ 1,430)	1	合成樹脂	
97461	TH97461 #G17	インデックス	¥ 1,300(¥ 1,430)	1	合成樹脂
