品番	TMHG40-1Z B	品名	壁付サーモ13 (寒) (浴室) (JIS)	1 / 3
----	-------------	----	------------------------	-------

<b>金具補修品互換性情報</b>	製品の前期型品・後期型品を識別し、それぞれに対応した補修品を選定してください。	2-A1-0015
-------------------	---	-----------

<b>件名</b>	<b>吐水口補修時の注意情報</b>
<b>対象製品</b>	TMG40-1 TMG40-1Z TMHG40-1 TMHG40-1Z TMHG40-1R TMHG40-1RZ TMJ40L2 TMJ40L2Z TMJ40R2 TMJ40R2Z TMHG40B1 TMHG40B1R TMHG40B1RZ TMHG40B1S TMHG40B1SZ TMHG40B3 TMHG40B3Z TMHG40B3R TMHG40B3RZ TMHG40L1 TMHG40L1Z TMHG40L2 TMHG40L2Z TMHG40L3 TMHG40L3Z TMHG40R1 TMHG40R1Z TMHG40R2 TMHG40R2Z TMHG40R3 TMHG40R3Z

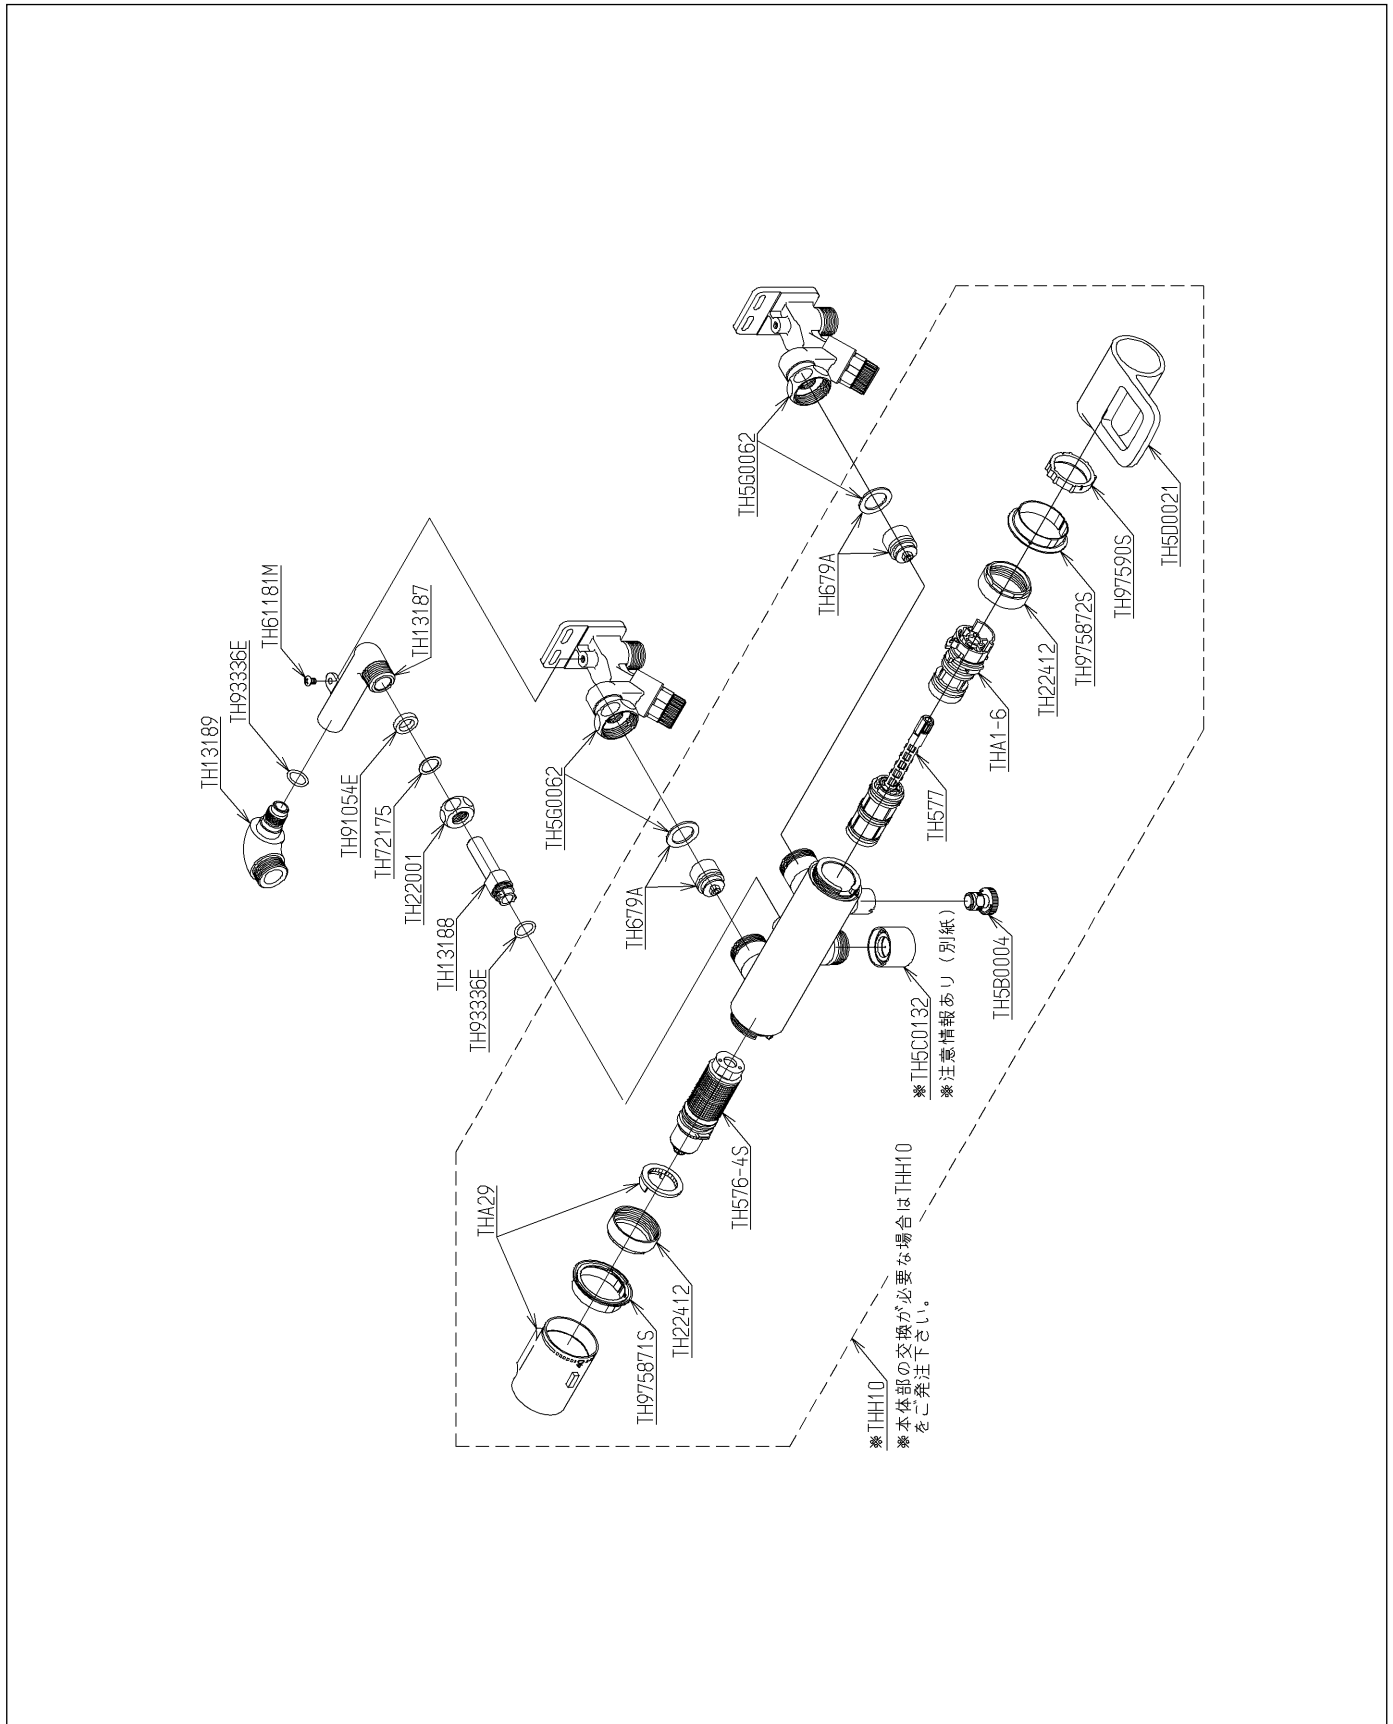
必ず補修品リストで発注品番(色番、メッキ種別など含む)、数量をご確認ください。  
 ただし、タンク、便器などの補修品は発注品番に色番を付加してご発注ください。図中の番号は図番になります。

図番	発注品番	品名	希望小売価格 (税込価格)注1	数量	材料	備考
TH5B0004	TH 5B0004	水抜弁部	¥ 1,150 (¥ 1,265)	1		
TH5C0132	TH 5C0132	吐水口部	¥ 1,550 (¥ 1,705)	1		
TH5D0021	TH 5D0021	開閉ハンドル部	¥ 5,850 (¥ 6,435)	1		
TH5G0062	TH 5G0062	止水栓付取付脚	¥ 11,400 (¥ 12,540)	2		
TH13189	廃番	シャワーエルボ	廃番	1	黄銅	
TH22001	TH22001	袋ナット20.9	¥ 230 (¥ 253)	1	銅合金	
TH22412	TH22412	袋ナット36	¥ 590 (¥ 649)	2	銅合金	
TH576-4S	TH576-4S	温度調節ユニット	¥ 10,200 (¥ 11,220)	1		
TH577	TH577	開閉バルブ部	¥ 5,300 (¥ 5,830)	1		
TH61181M	TH61181M	なべ小ねじM4×6	¥ 160 (¥ 176)	1	ステンレス鋼 他	
TH679A	TH679A	逆止弁部	¥ 1,000 (¥ 1,100)	2		
TH72175	TH72175	スリップワッシャ	¥ 160 (¥ 176)	1	合成樹脂	
TH91054E	TH91054E	パッキン	¥ 160 (¥ 176)	1	合成ゴム	
TH93336E	TH93336E	Oリング	¥ 160 (¥ 176)	2	ゴム	
TH975871S	TH975871S #N70	インデックス	¥ 1,050 (¥ 1,155)	1	樹脂	
TH975872S	TH975872S #N70	インデックス	¥ 1,050 (¥ 1,155)	1	樹脂	
TH97590S	TH97590S	ブッシュ	¥ 590 (¥ 649)	1	合成樹脂	
THA1-6	THA 1-6	スペーサー	¥ 1,800 (¥ 1,980)	1		
THA29	THA29	温度調節ハンドル部	¥ 5,300 (¥ 5,830)	1		
THH10	THH10	壁付サーモ本体部	¥ 51,400 (¥ 56,540)	1
