| 品番 | TMHG40B3 | B | 品名 | 壁付サーモ13 (浴室) | (JIS) | 1 / 3 |

| 金具補修品互換性情報 | 製品の前期型品・後期型品を識別し、それぞれに対応した補修品を選定してください。 | 2-A1-0015 |

| 件名 | 吐水口補修時の注意情報 |

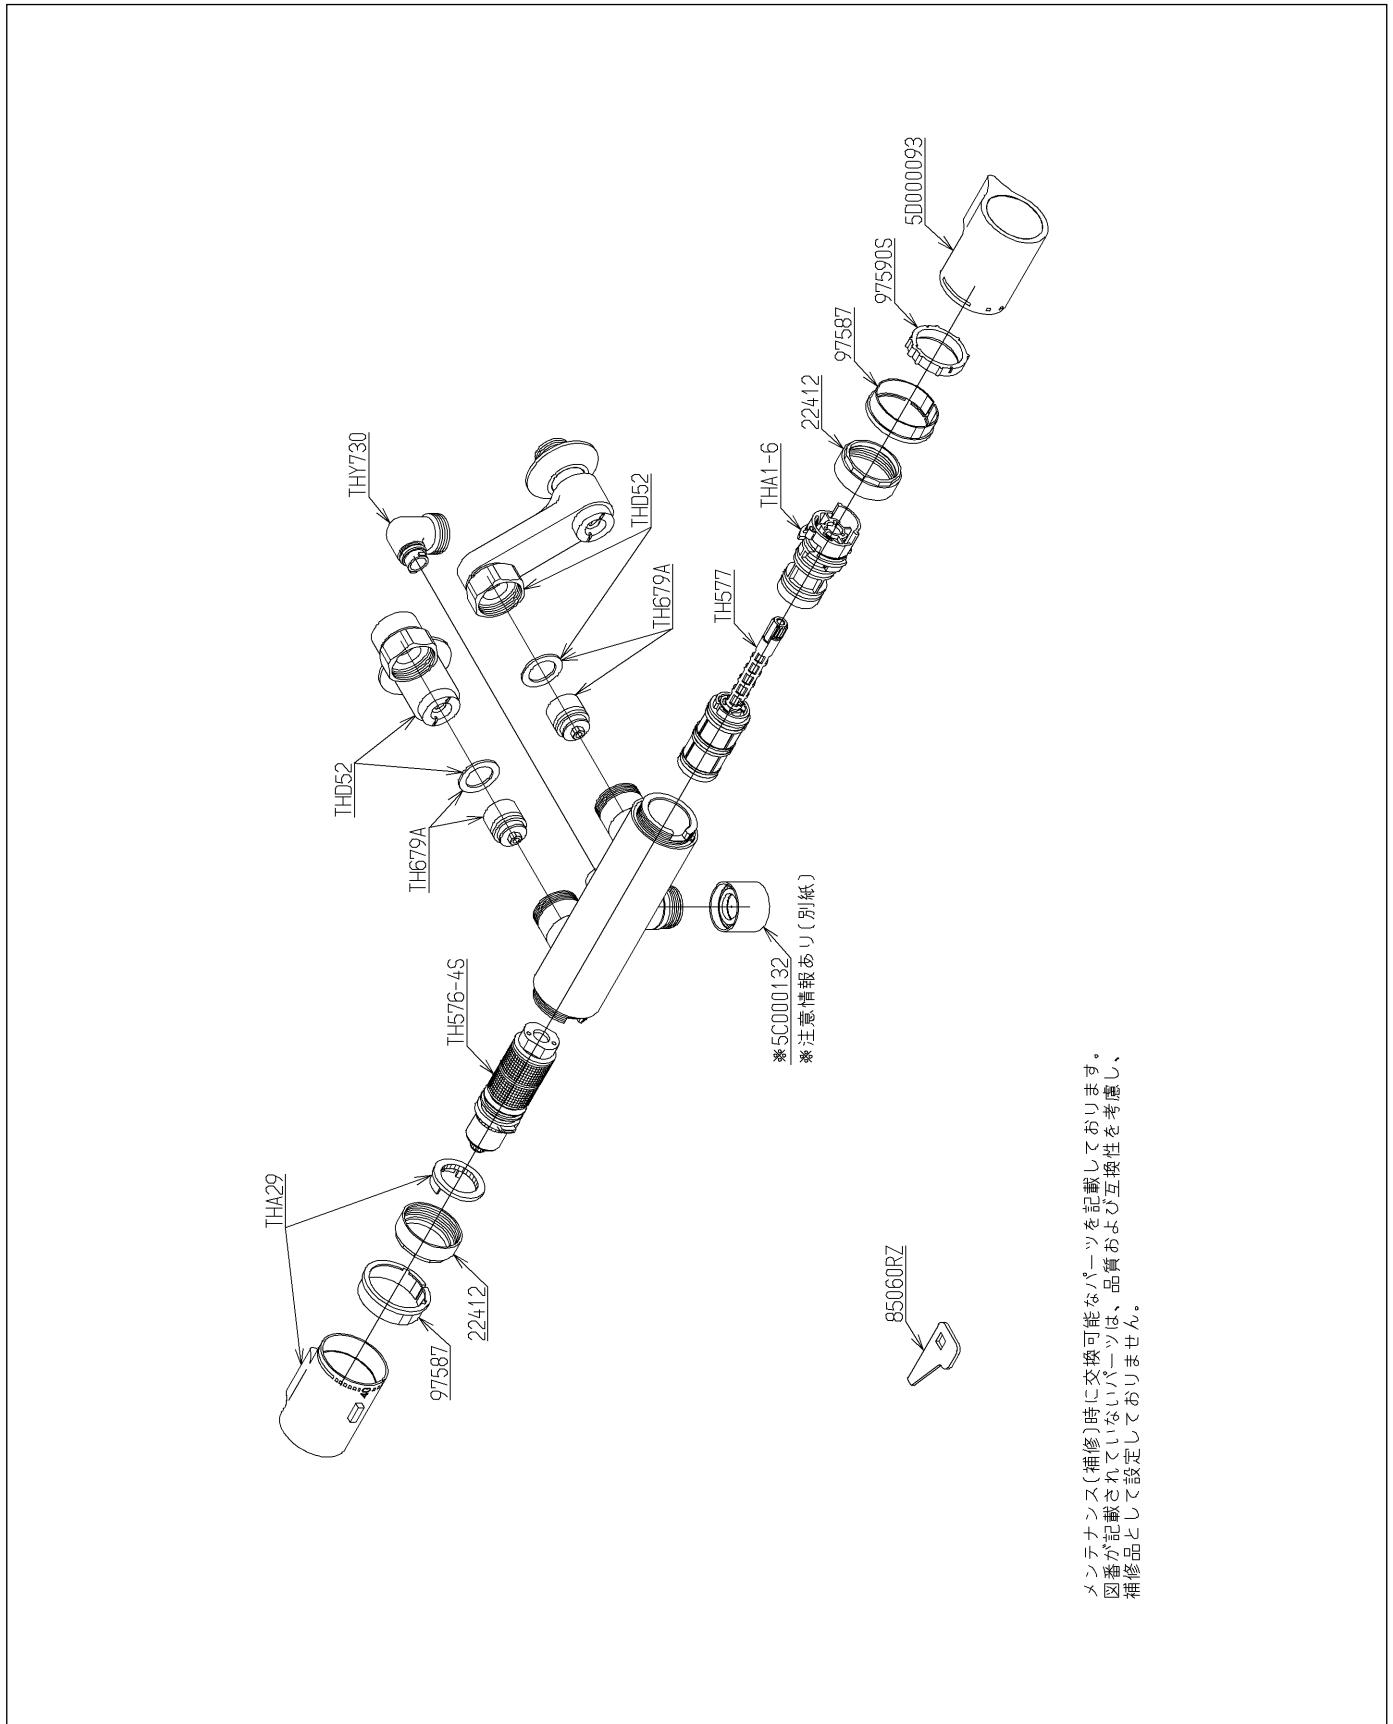
必ず補修品リストで発注品番(色番、メッキ種別など含む)、数量をご確認ください。
 ただし、タンク、便器などの補修品は発注品番に色番を付加してご発注ください。図中の番号は図番になります。
