品番	TMJ40L2	B	品名	壁付サーモスタット混合水栓	1 / 3
----	---------	---	----	---------------	-------

<b>金具補修品互換性情報</b>	製品の前期型品・後期型品を識別し、それぞれに対応した補修品を選定してください。	2-A1-0015
-------------------	---	-----------

<b>件名</b>	<b>吐水口補修時の注意情報</b>
<b>対象製品</b>	TMG40-1 TMG40-1Z TMHG40-1 TMHG40-1Z TMHG40-1R TMHG40-1RZ TMJ40L2 TMJ40L2Z TMJ40R2 TMJ40R2Z TMHG40B1 TMHG40B1R TMHG40B1RZ TMHG40B1S TMHG40B1SZ TMHG40B3 TMHG40B3Z TMHG40B3R TMHG40B3RZ TMHG40L1 TMHG40L1Z TMHG40L2 TMHG40L2Z TMHG40L3 TMHG40L3Z TMHG40R1 TMHG40R1Z TMHG40R2 TMHG40R2Z TMHG40R3 TMHG40R3Z

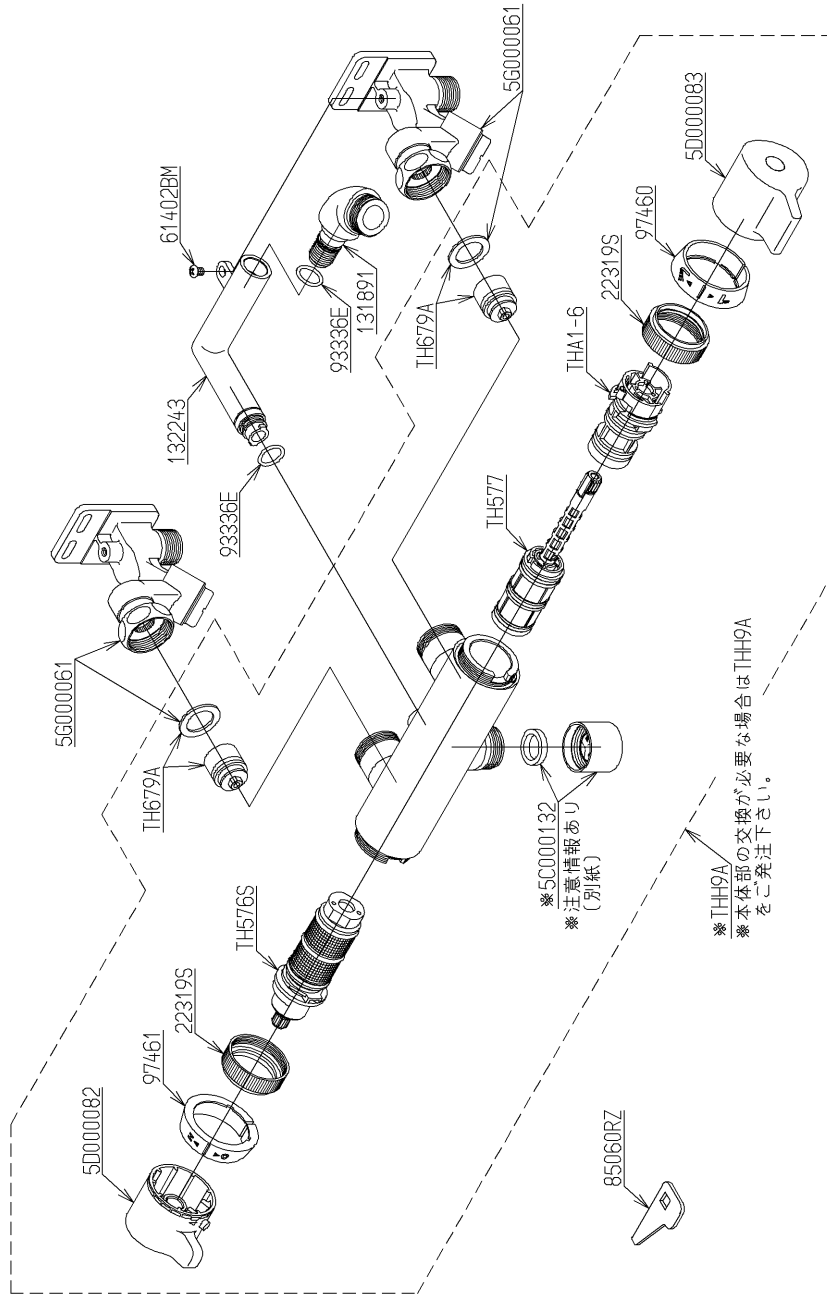
メンテナンス(補修)時に交換可能なパーツを記載しております。  
 図番が記載されていないパーツは、品質および互換性を考慮し、  
 補修品として設定しておりません。

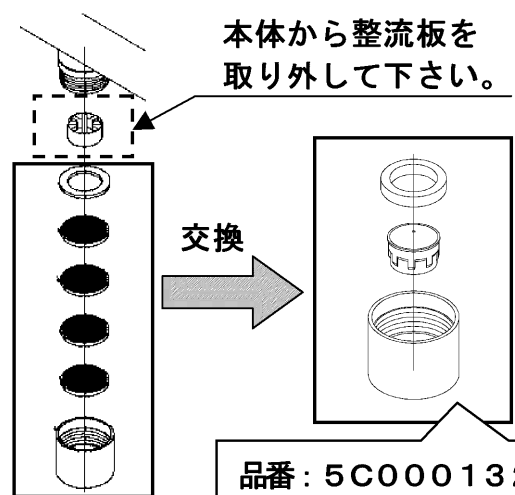
<b>前期型品</b>	切替時期 2011年6月頃	<b>後期型品</b>

<b>前期型品</b>	<b>後期型品</b>

<p>交換</p> <p>品番: 5C000132</p>	<p>5C000132で補修できます。 (そのまま取り付けます)</p>

**注意** 旧型品を補修の際は、整流板の抜き忘れにご注意下さい。  
整流板は、水栓本体側に取り付いています。
