| 品番 | TMJ40R2 | B | 品名 | 壁付サーモスタット混合水栓 | 1 / 3 |

## 金具補修品互換性情報

### 件名 吐水口補修時の注意情報

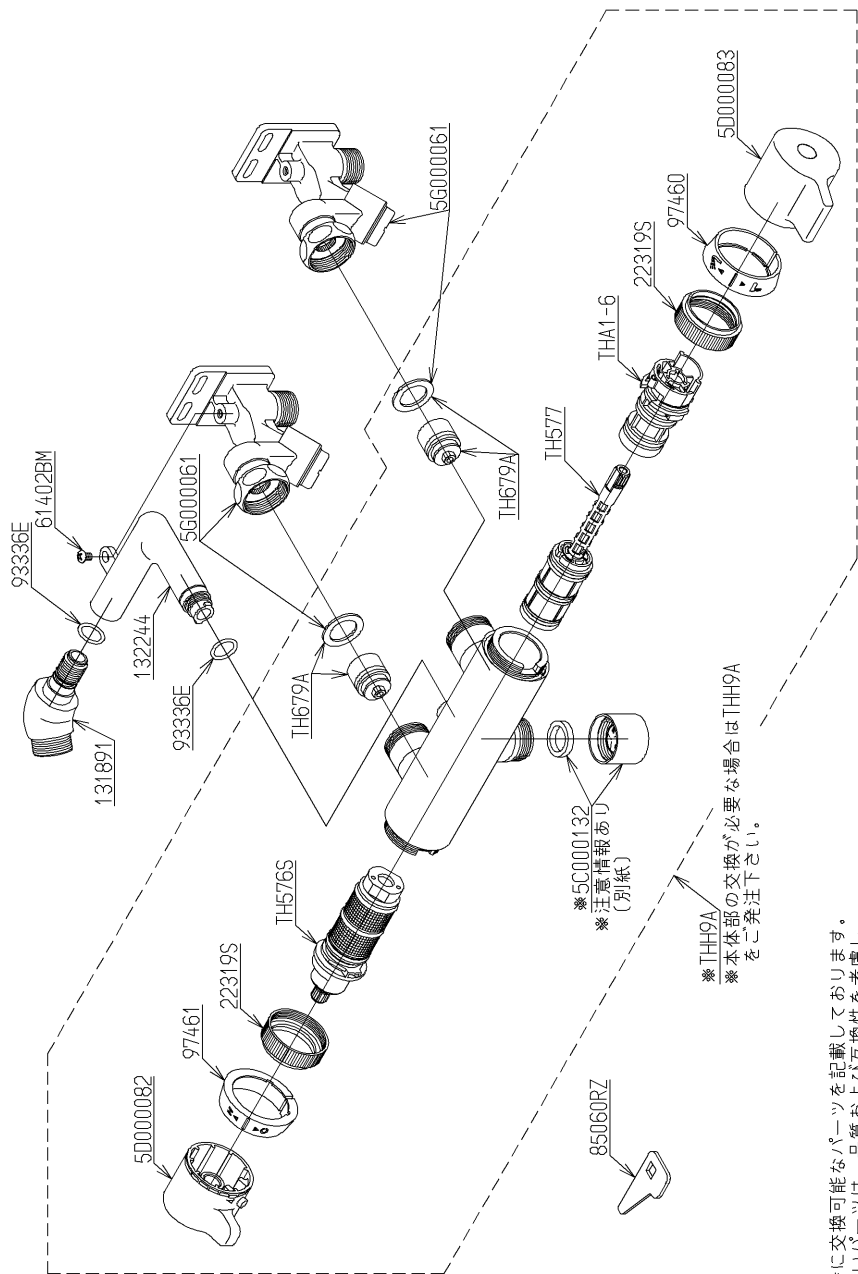
メンテナンス(補修)時に交換可能なパーツを記載しております。  
図番が記載されていないパーツは、品質および互換性を考慮し、  
補修品として設定しておりません。

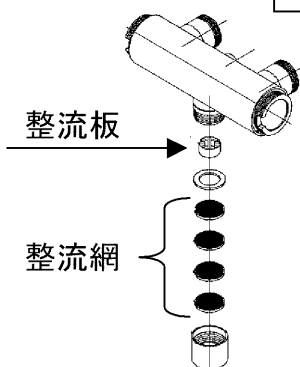
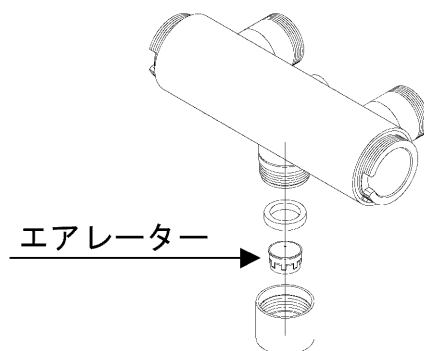
### 新旧製品識別方法

#### 前期型品

切替時期 2011 年 6 月頃

#### 後期型品

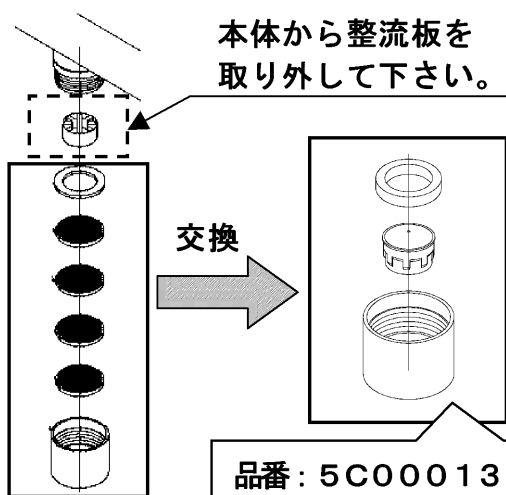
品番: 5C000132

#### 前期型品

本体から整流板を取り外して下さい。

5C000132で補修できます。  
(そのまま取り付けます)

**注意** 旧型品を補修の際は、整流板の抜き忘れにご注意下さい。  
 整流板は、水栓本体側に取り付いています。
