品番	TN910KX	品名	壁付き給水栓（埋込・ホース接続・逆止弁無・寒）	1 / 4
----	---------	----	-------------------------	-------

件名 ハンドル交換注意情報（TN910型）

件名 給水バルブ（18846R）の交換注意情報（TN910型）

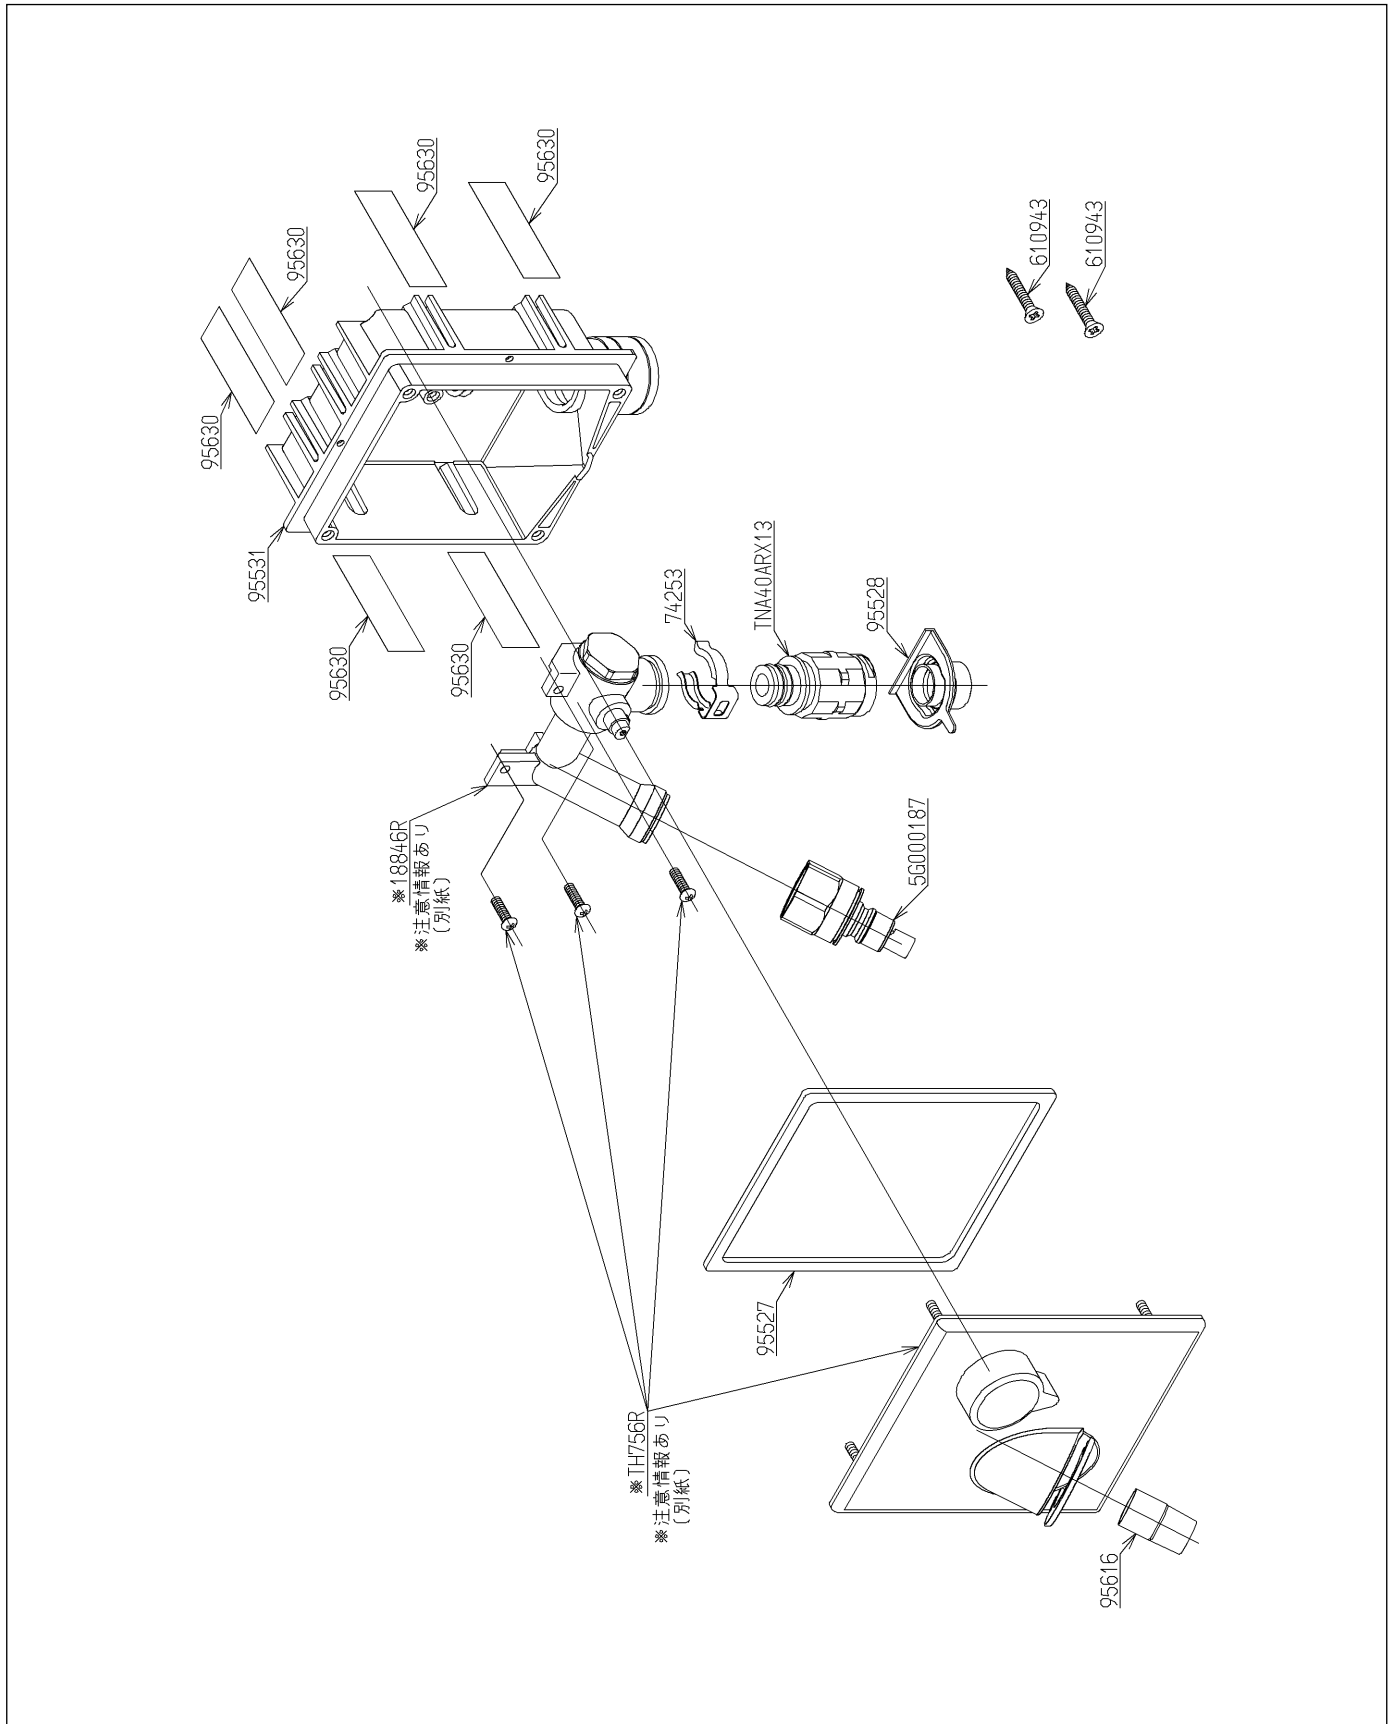
必ず補修品リストで発注品番(色番、メッキ種別など含む)、数量をご確認ください。
 ただし、タンク、便器などの補修品は発注品番に色番を付加してご発注ください。図中の番号は図番になります。

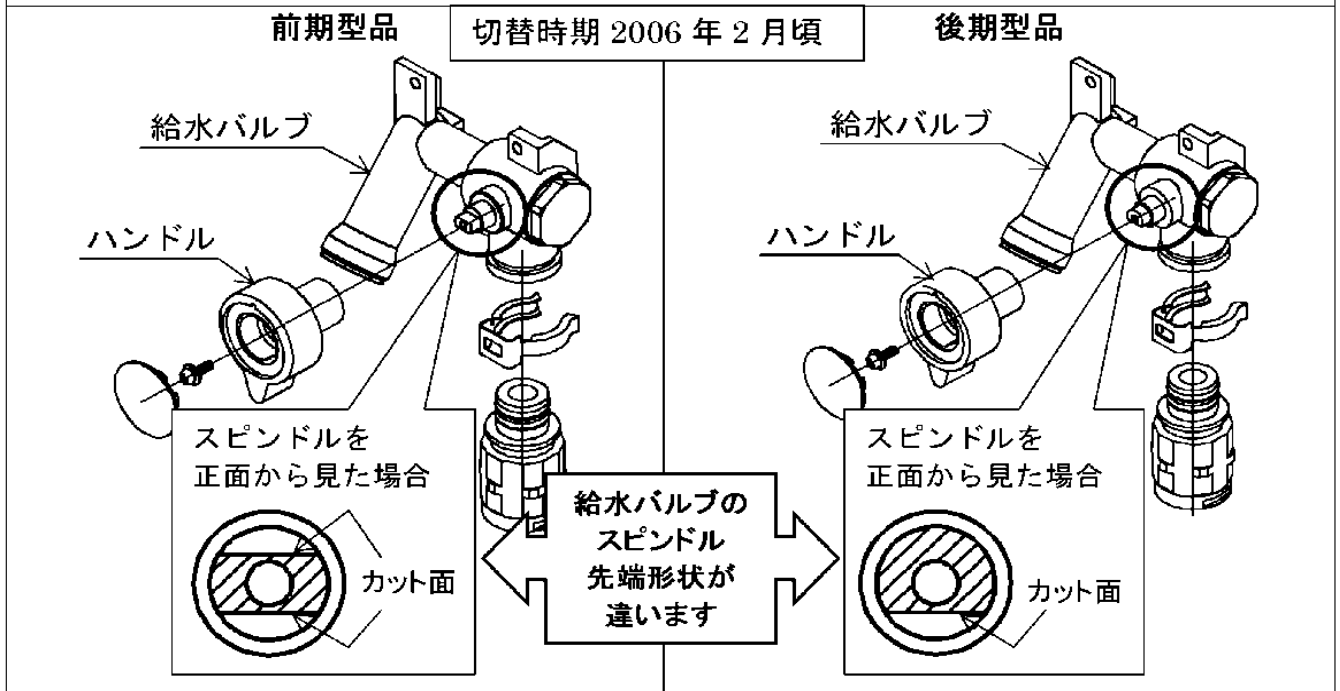
前期・後期型製品識別方法

製品の前期型品・後期型品を識別し、それぞれに対応した補修品を選定してください。

前期型品	後期型品
<p><u>ハンドルは単独交換できません。</u></p> <p>ハンドルを交換する際は、「本体+カバー部」一式で交換してください。</p> <p>ハンドル 32428R #N11</p>	<p>ハンドル単独で補修できます。</p> <p>ハンドル 32428R #N11</p>
<p>★「本体+カバー部」一式交換の品番については『【金具補修品注意情報】給水バルブ(18846R)の交換注意情報(TN910型)』を参照ください</p>

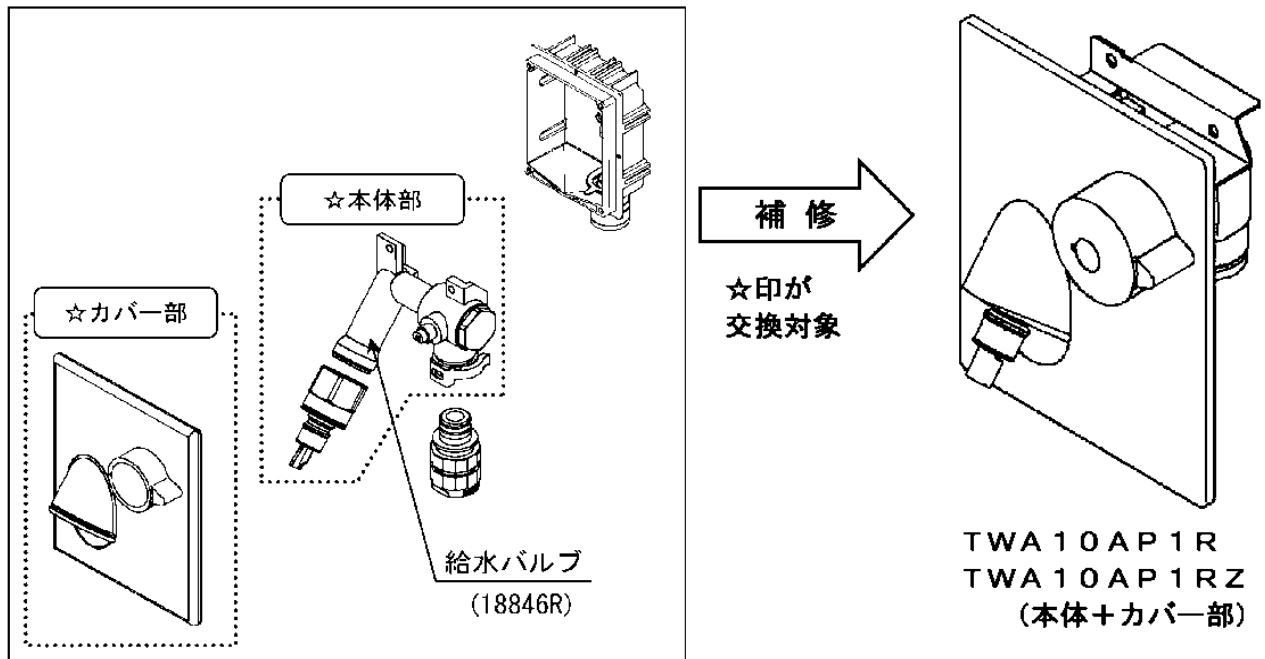
給水バルブ(18846R)を補修する際は「本体+カバー部」一式で交換して下さい。

対象製品	補修対応品番（本体+カバー部）
TN910X TN910 V4X	TWA10AP1R
TN910KX	TWA10AP1RZ
