TOTO

節水フラッシュバルブ (バキュームブレーカ付)

取扱説明書

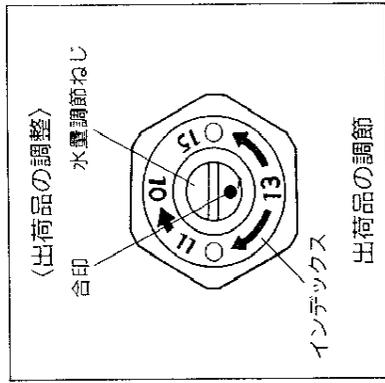
1. 本体カバーキャップを取はずしてください。
2. 出荷品は左図(上)のようにセットされていますので、水量調節ねじを矢印方向に回転させインテックスに表示の吐水量を示す数字に合印を合わせてください。

注：インテックスに表示されている数字は、吐水量の調節が容易にできるように表示した目安です。したがって正確な吐水量を表わした数字ではありません。

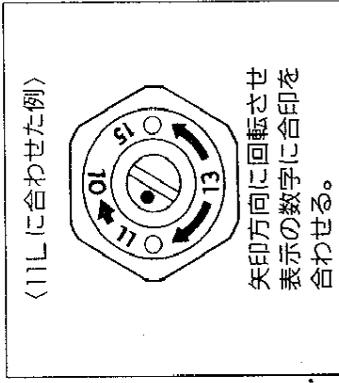
3. 合印を合わせた後、ハンドルを操作して確実に洗浄できるか確認してください。
4. 洗浄の確認が終わったら本体カバーキャップをねじ込み、十分締付けください。

※標準調節吐水量で洗浄が不完全な場合は、水量調節ねじで吐水量をさらに適正に調節してください。

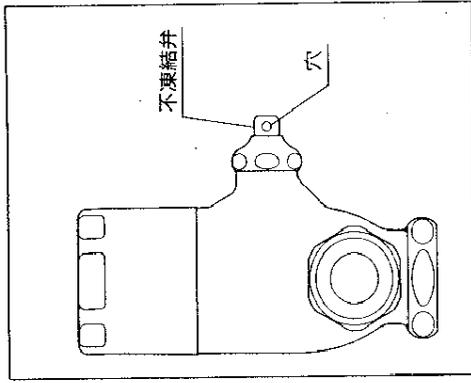
1. 冬期の凍結のおそれがある場合は、不凍結弁の穴に細い釘状のものを差込んで左に回し、弁を開いてください。常に少量の水が便器内に流入して凍結を予防します。
2. 夏期など凍結のおそれのない場合には、弁を閉めてください。

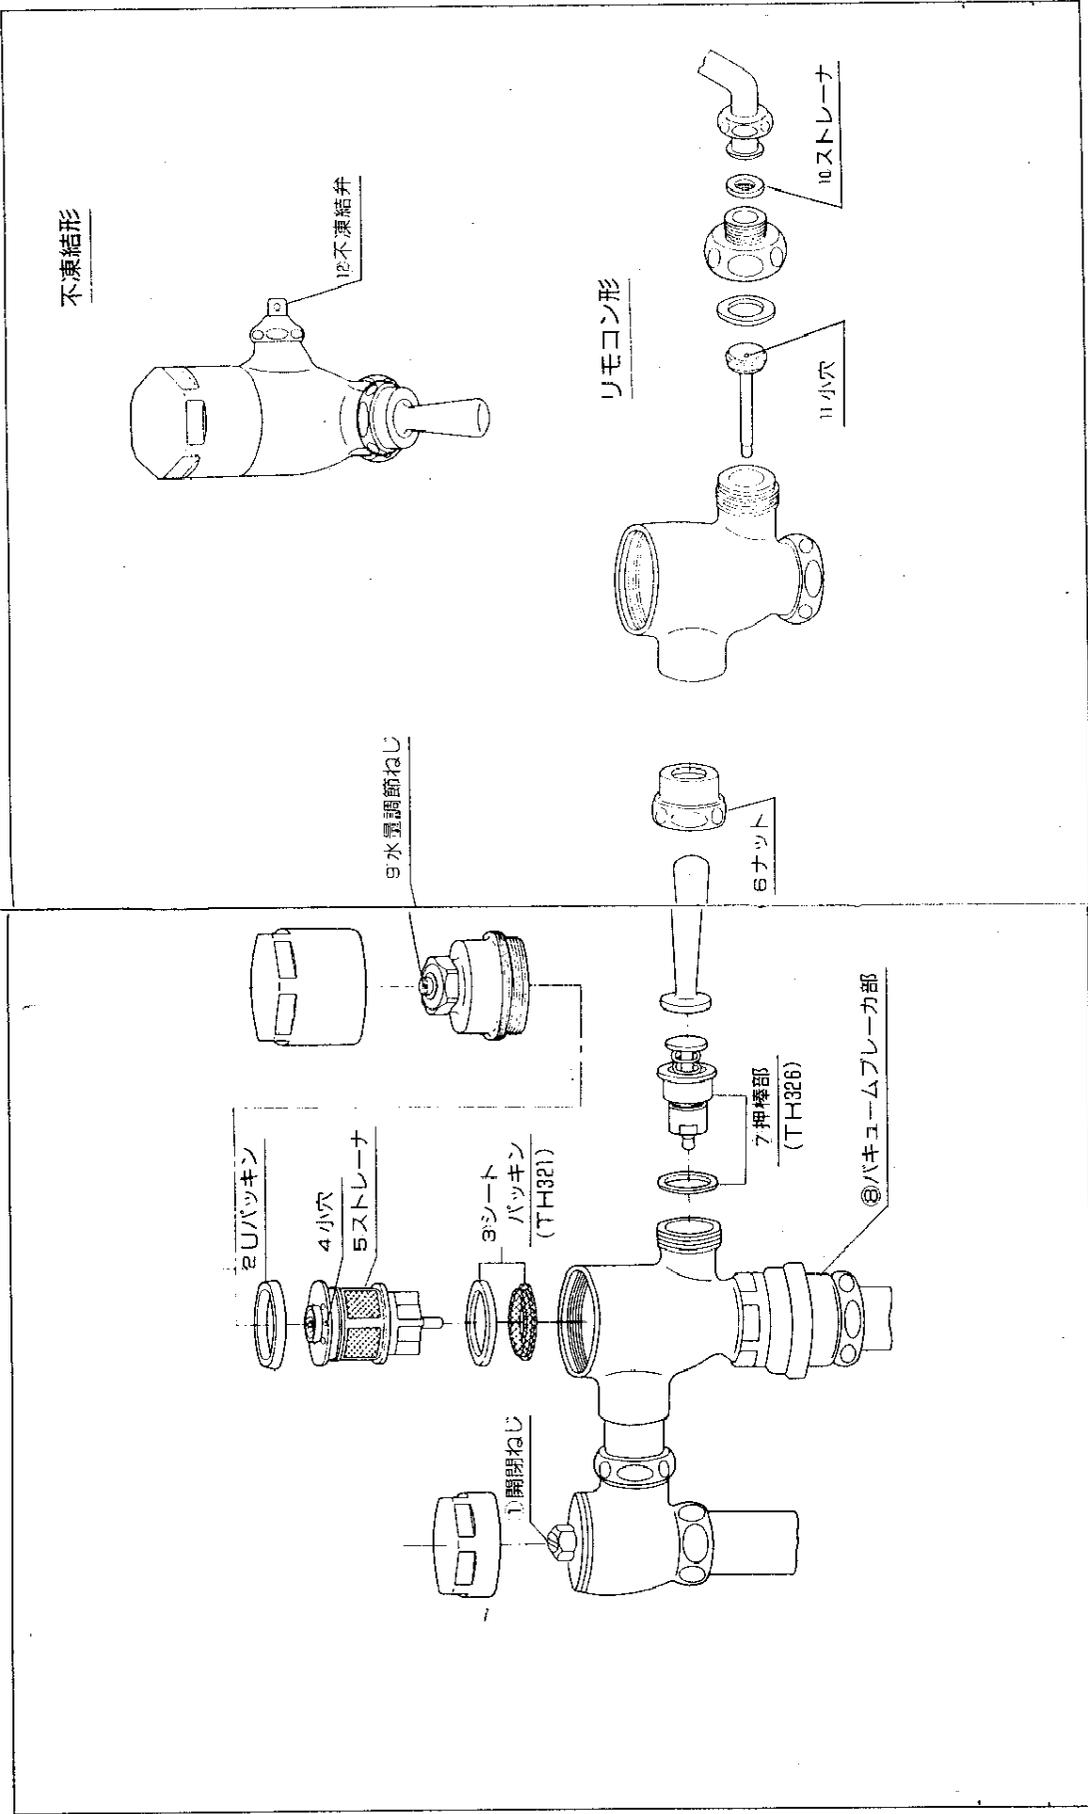
分解図

※分解図中()の番号は取替部品を表わしています。取替のためにこれら

の部品が必要になりましたら、販売店へご注文ください。
※めっきされた部分にスパナを用いるときは、めっきに傷を付けないよう
必ず布片をはさんでください。

機能に不具合を生じた場合は、下表の点について7～8ページを参照して
お確かめください。さらに、ご不明の点がございましたら施工業者又はお
客様相談室へご相談ください。

故障の状態	故障の原因	点検箇所	対策	備考
水が出ない。	● 開閉ねじが閉まっている。	1	開閉ねじを左に回して開く。	
	● 押棒部のストレーナに雑物が詰まっている。	10	ストレーナを取り出してブラシで清掃する。	リモコン形のみ
吐水量が少ない。	● 押棒の小穴が詰まっている。	11	押棒を取り出して小穴に1mm以下の針金を通して掃除する。	
	● 吐水量の調節不良	9	水量調節ねじを左に回して吐水量を増す。	
少量の水が流れ放し	● Uパッキンが摩耗している。	2	ピストンバルブを取り出しUパッキン(91342HP)を取替える。	
	● ピストンバルブとシートパッキンとの間に雑物がはさまっている。	3	ピストンバルブを取り出し雑物を取り除く。	
	● シートパッキンに傷がある。	3	シートパッキン(TH321)を取替える。	
	● 不凍結弁が開いている。	12	不凍結弁を右に回して弁を閉める。 (凍結の恐れがない場合のみ)	不凍結形のみ
多量の水が流れ放し	● ピストンバルブの小穴に雑物が詰まっている。	4	ピストンバルブを取り出して小穴に0.5mm以下の針金を通して掃除する。	
	● ピストンバルブのストレーナが目詰まりしている。	5	ピストンバルブを取り出してブラシで清掃する。	
水勢が弱くて汚物が流れない。	● 開閉ねじを閉めすぎている。	1	開閉ねじを左に回して水勢を強める。	
	● 開閉ねじを開けすぎている。	1	開閉ねじを右に回して水勢を弱める。	
ハンドル部から漏水する。	● ナットがゆるんでいる。	6	ナットを締める。	
	● 押棒やパッキン類が傷んでいる。	7	押棒部(TH326)を取替える。	
バキュームブリーカから漏水する。	● バキュームブリーカ部のパッキンが傷んでいる。	8	バキュームブリーカ部(TV1R)を取替える。
